PROJECTE DE CONSERVACIÓ I RESTAURACIÓ

DEL TRAM DE MURADA COMPRÈS ENTRE EL FINAL DEL TRAM NORD
FINS A LA PORTA DE SAN SEBASTIÀ, ALCÚDIA

Inca, octubre de 2015

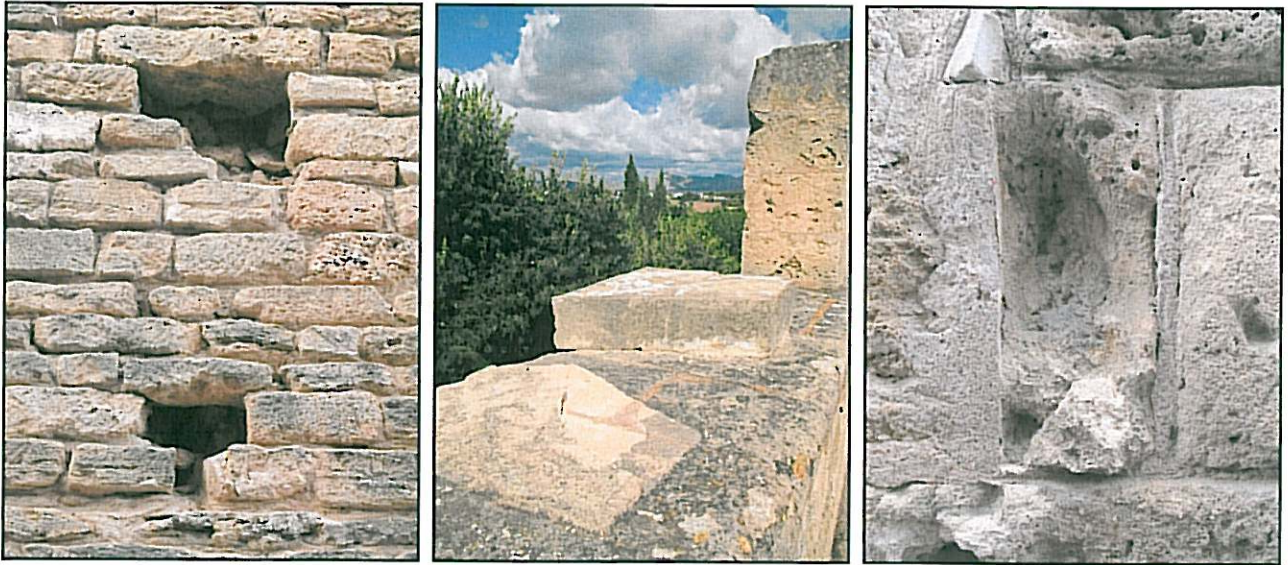
Es poden apreciar pèrdues de material en molt de punts repartits de manera generalitzada. Aquestes pèrdues poden ser el resultat del propi ús del conjunt arquitectònic, o de les inclemències climàtiques.

Les tres imatges mostren les pèrdues de material, tant al llenç de la murada com als seus merlets.

Es proposen tres metodologies d'intervenció, depenent de la zona que s'hagi de reintegrar. Les zones que no presentin una pèrdua de volum molt significativa, es reintegraran realitzant ompliments de les pèrdues amb morter de calç tradicional. Prèviament s'haurà sanejat la zona, i s'haurà consolidat la superfície pètria amb aigua de calç o llet de calç, per garantir una bona adhesió del material.

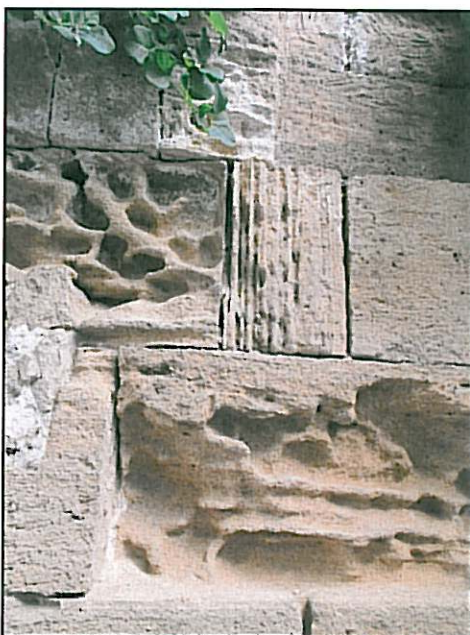
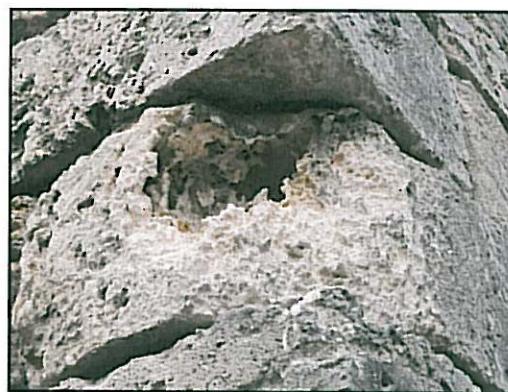
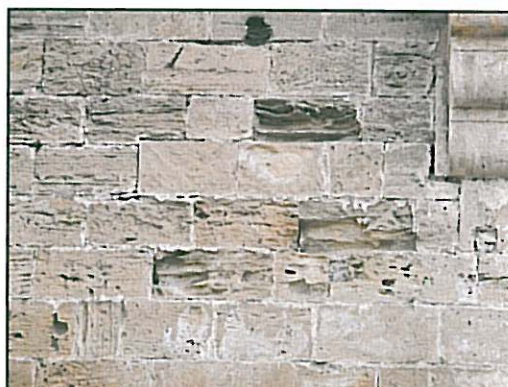
Es tracta d'una patologia molt freqüent en aquest tipus de pedra i donades les característiques físiques del marès, i les condicions ambientals a les que es troba sotmès (pluges, vent, canvis de temperatura). La pedra ha perdut la seva consistència i s'ha anat erosionant de forma progressiva. Les erosions i disgregacions del marès es troben de manera generalitzada per tot el conjunt arqueològic.

Les imatges mostren les erosions del marès.

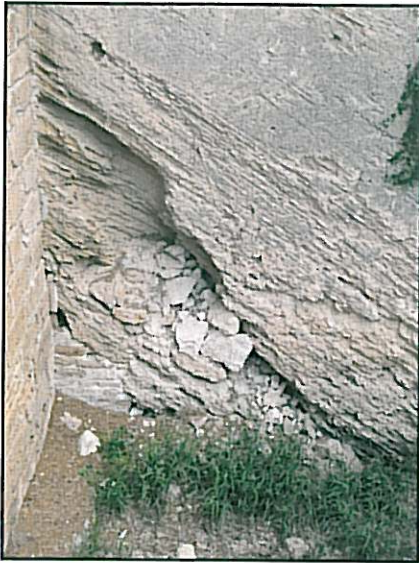
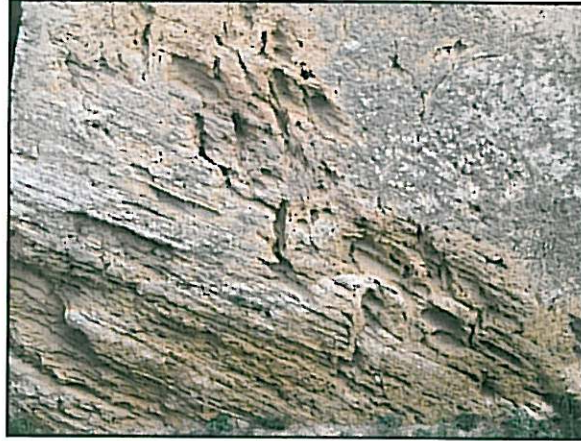
Amb el pas del temps s'han anat degradant les cimentacions de la murada i actualment presenten determinades zones amb manca de cohesió de la pedra constituent.

Fotografies de les zones alterades en les cimentacions.

Aquesta actuació es realitzarà manualment evitant l'ús d'instruments que puguin comprometre la integritat del suport petri.

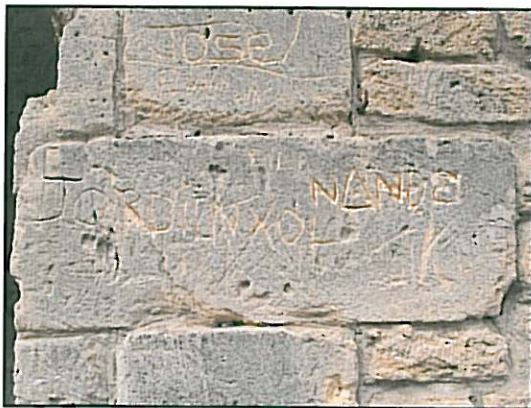
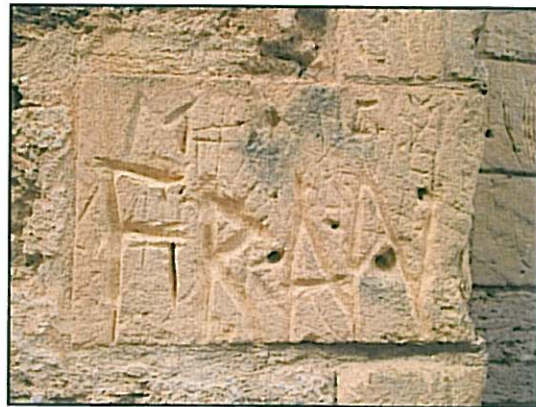
Imatges de les grafies realitzades sobre aquelles zones més visibles i accessibles als visitants.

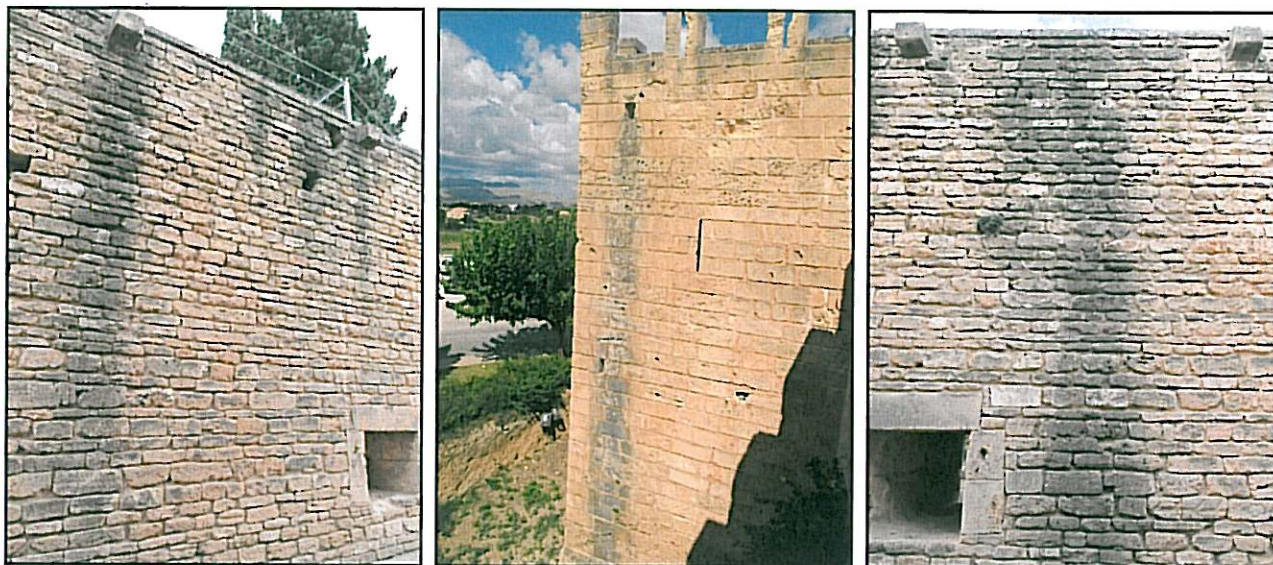
Trobem la presència d'escorrenties en aquelles zones on circula aigua de manera habitual, com passa amb els desguassos d'aigua de la murada.

Imatges d'algunes de les escorrenties més evidents que s'observen al tram de murada.

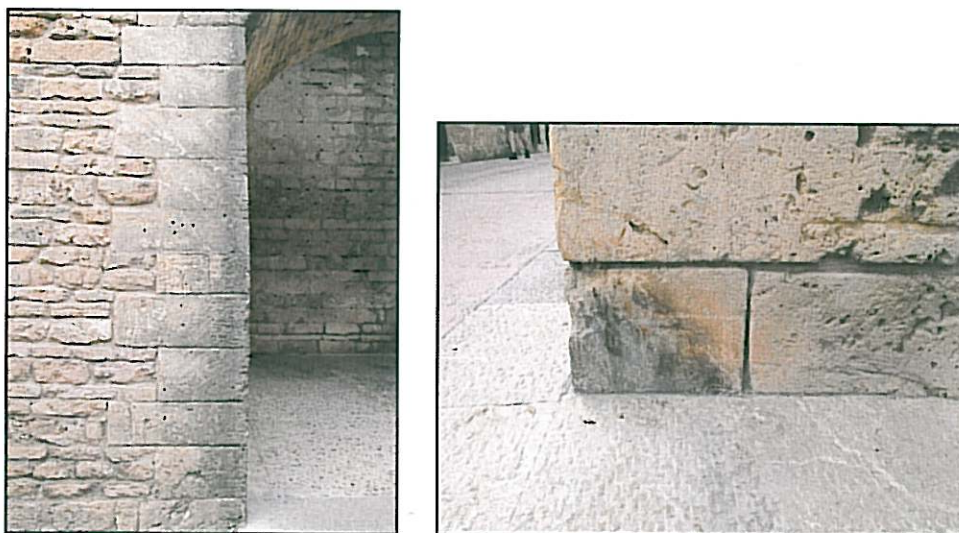
La superfície del conjunt arquitectònic presenta dipòsits de brutícia de manera generalitzada, donat a la pol·lució ambiental, les partícules de pols presents a l'atmosfera etc. Però en alguns punts de la murada, especialment en les cantoneres i les parts inferiors dels elements constructius, aquesta brutícia es troba en major proporció.

Imatges de les zones ennegrides per l'acumulació de brutícia sobre la superfície de la pedra.

Per una altra banda, les zones que presenten dipòsits de brutícia en major concentració, podrien ser tractades amb neteges químiques. Els apòsits de AB57 (1L d'aigua, 30g de bicarbonat d'amoní, 50g de bicarbonat de sodi, 25g de sal bisòdica d'EDTA, 10cc de tensioactiu i 60g de carboximetilcel·lulosa), resulten un bon agent de neteja de brutícia variada i particularment de crostes negres originades per la pol·lució ambiental. I els apòsits de carbonat sòdic i bicarbonat sòdic 1:1 al 5% en aigua, funcionen molt bé per retirar carbonatacions i sals solubles.

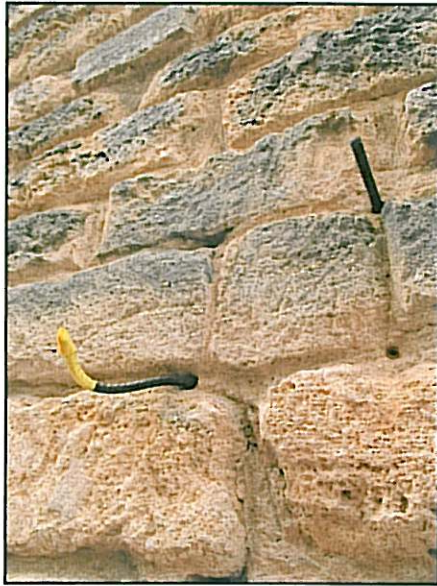
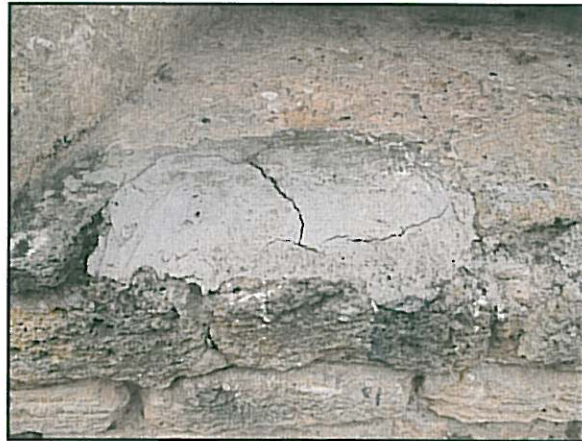
Dins aquest grup, s'han inclòs les zones amb presència de ciments.

Imatges d'alguns dels elements alienes que es poden observar.

També s'eliminaran els morters de ciment procedents d'intervencions anteriors.

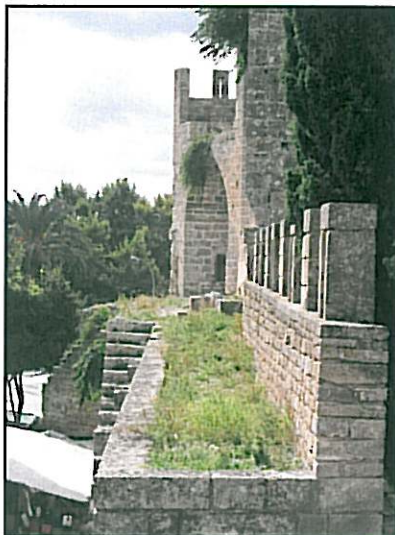
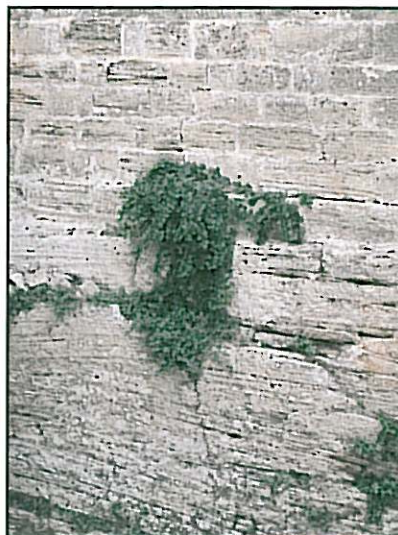
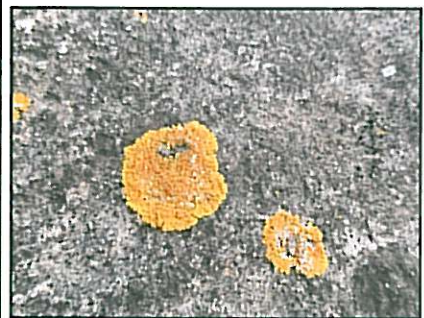
Els líquens i la vegetació apareixen a molts de punts del conjunt arquitectònic. La vegetació és especialment abundant en aquelles zones poc accessibles dels paraments.

Imatge de la vegetació i els líquens presents en el bé.

L'eliminació de la vegetació es farà mecànicament, evitant la utilització d'eines metàl·liques que puguin causar d'anys al material petri. Posteriorment, es valorarà la necessitat d'aplicar productes químics herbicides, i en cas de que sigui necessari s'aplicaran a zones puntuals.

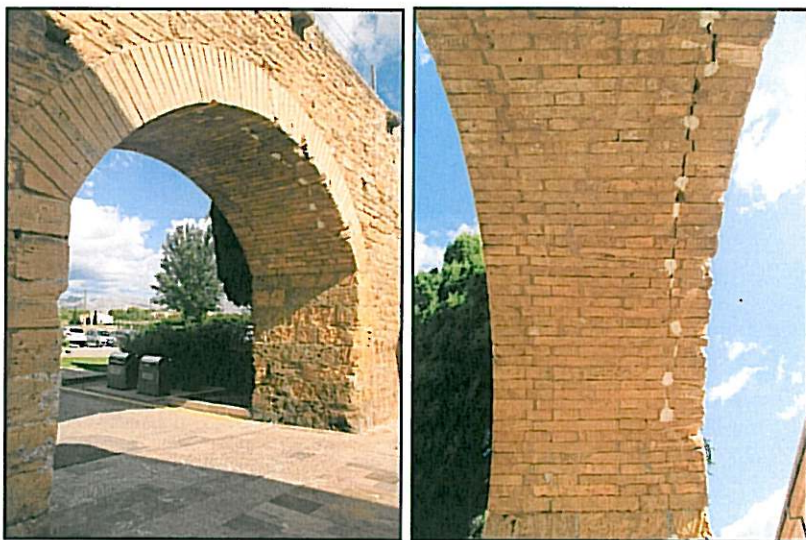
Imatge general de la porta de San Sebastià i de l'esquerda amb els testimonis.

La porta de San Sebastià presenta una esquerda longitudinal, que en alguns punts arriba fins als 4cm de gruix. Aquesta és resultat del moviments que està patint l'element arquitectònic.

Per aquest motiu, es proposa realitzar un cosit de l'esquerda, mitjançant la col·locació de varetes d'acer inoxidable. L'objectiu d'aquesta intervenció és la d'assegurar la integritat de l'element evitant pèrdues considerables de material.

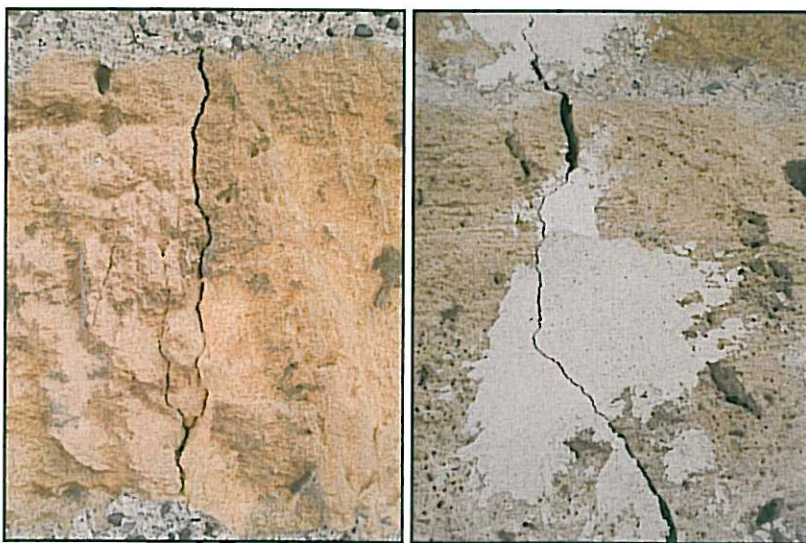
Fotografies de l'esquerda en diferents punts

D'aquesta manera, durant aquest tractament es seguirien les següents passes:
En primer lloc es duria a terme la col·locació de les varetes d'acer inoxidable roscat, d'uns 1,15m de manera transversal a l'esquerda. S'assegurarien les varetes amb l'aplicació de resina epoxídica cicloalifàtica, per tal d'evitar alteracions cromàtiques.

A continuació es retirarien els testimonis mecànicament, col·locats en intervencions anteriors per estudiar els moviments de l'element arquitectònic. I Posteriorment, es realitzaria el segellat de les esquerdes i fissures, amb morter de calç tradicional. També es duran a terme injeccions de morter de calç per assegurar el segellat en les fissures de menor diàmetre.

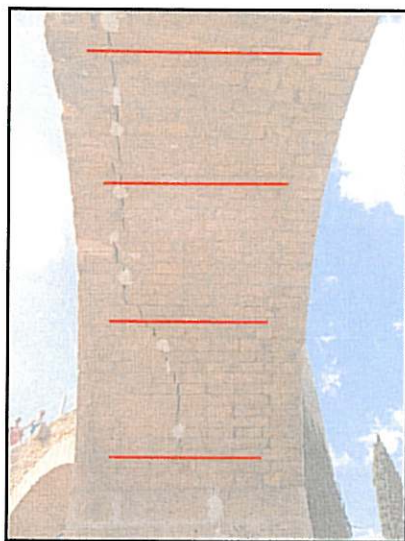
Croquis de la ubicació aproximada de les varetes d'acer.
