INFORME TECNICO DE INSPECCION INSTALACION RECPTORA DE GAS.

KIOSKO 1

El objeto del informe es dar constancia de que se ha revisado el estado de la instalación de gas existente en local Kiosko 1 ubicado en la playa de Alcudia. Siendo inspeccionado el día 09 de marzo de 2015 para verificar el cumplimiento de los requisitos establecidos en el Real Decreto: R.D 919/2006 de 28 julio de 2006.

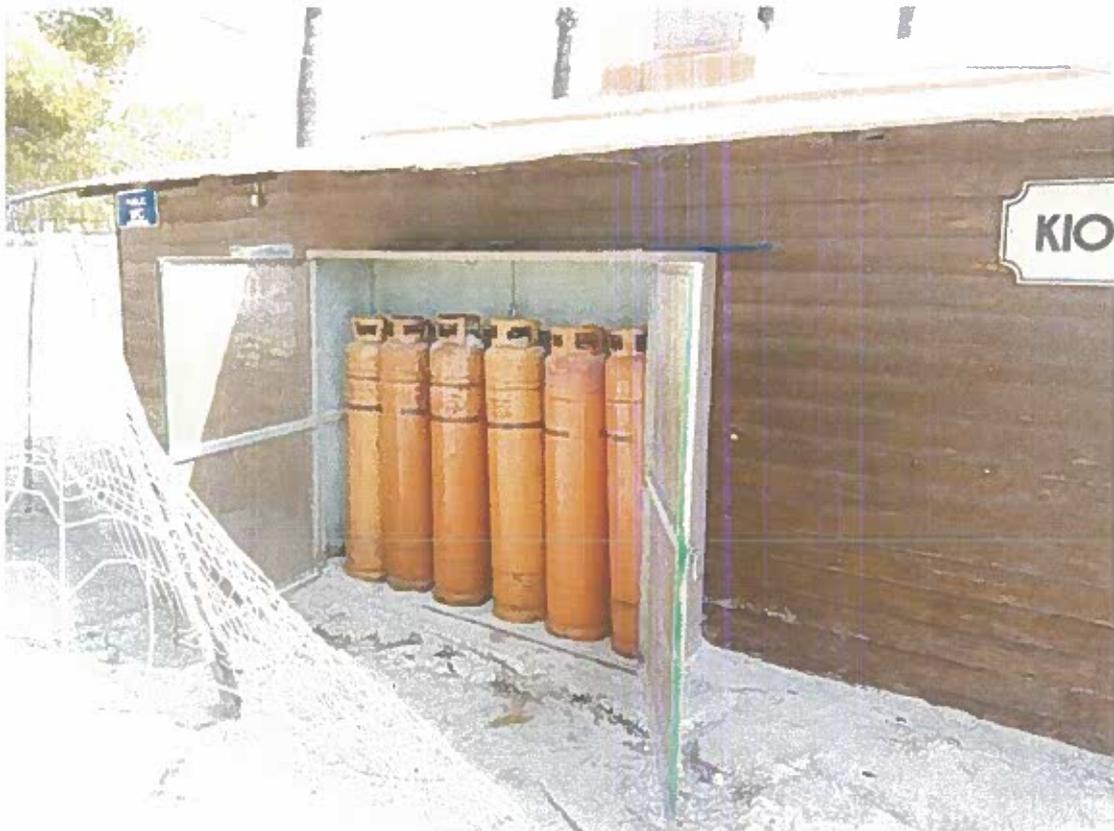
- La caseta de la batería de los depósitos móviles de GLP se encuentra con óxidos y sin llave normalizada (llave Gesa, llave de contador o candado Lince Repsol).

**Caseta de los depósitos móviles de GLP con oxido y sin mantenimiento.**

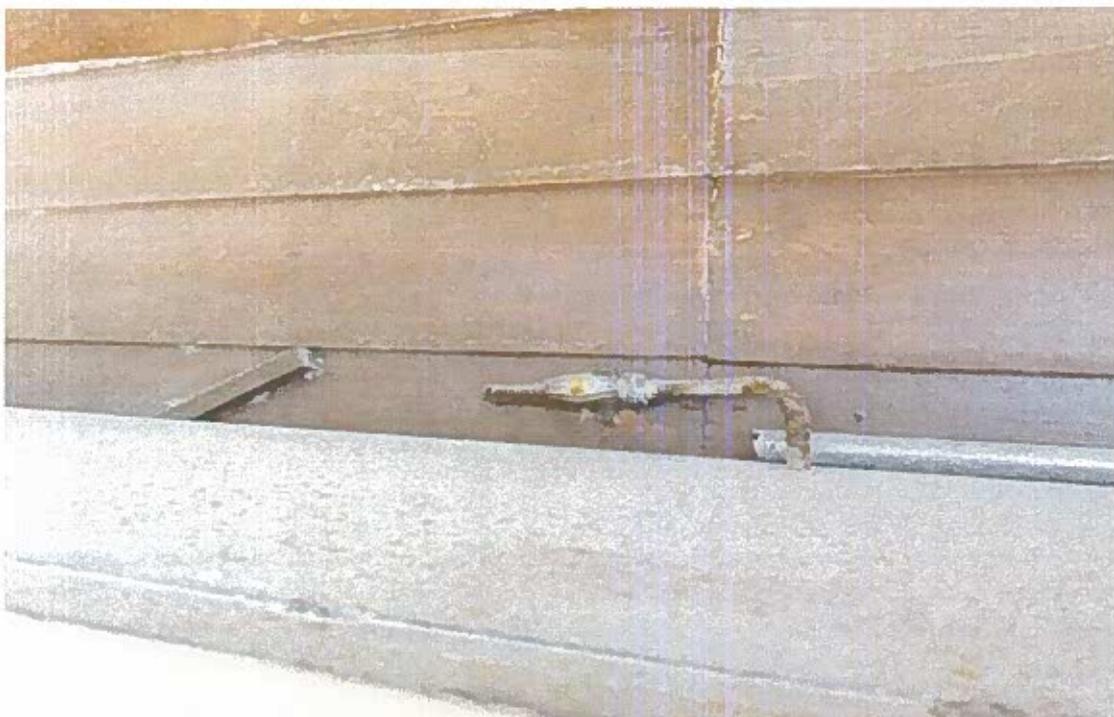
- La llave general de la batería de los depósitos móviles de GLP está en mal estado y de difícil acceso.
- No hay extintores señalizados e instalados en las cercanías de la batería de los depósitos móviles de GLP.

**Llave general de difícil acceso.**

- Sustituir los latiguillos de conexión de los aparatos a gas.
- Instalar un sistema de detectores de gas con un mínimo de dos sondas en simultaneidad con la electroválvula de corte.
- Sustituir todas las llaves de paso de la IRI y batería de depósitos móviles de GLP.

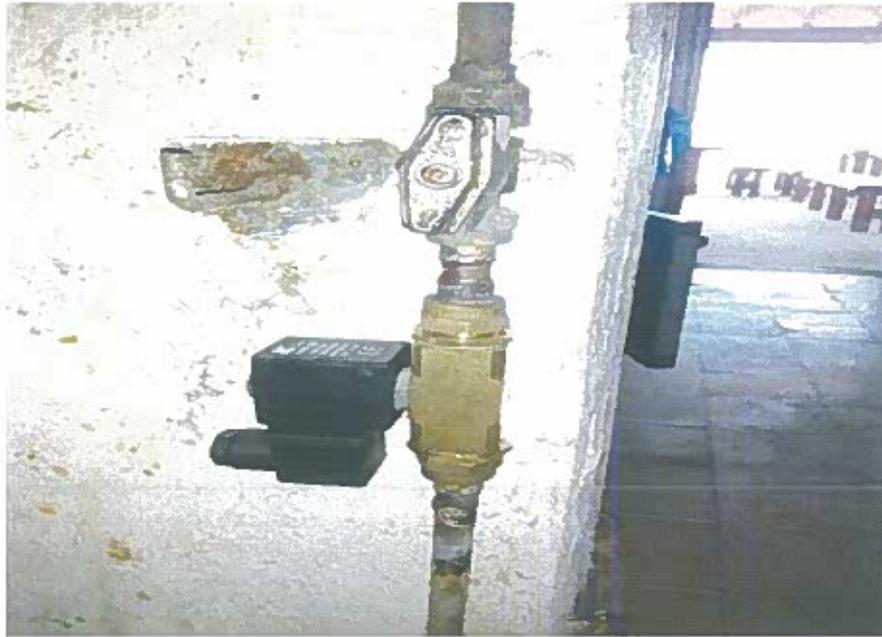
- No se ha podido realizar la prueba de estanqueidad ya que la instalación dispone de una electro válvula y esta no está conectada a la red eléctrica siendo de función normalmente cerrada no hay tensión no hay gas.

**Electro válvula sin conectar.**

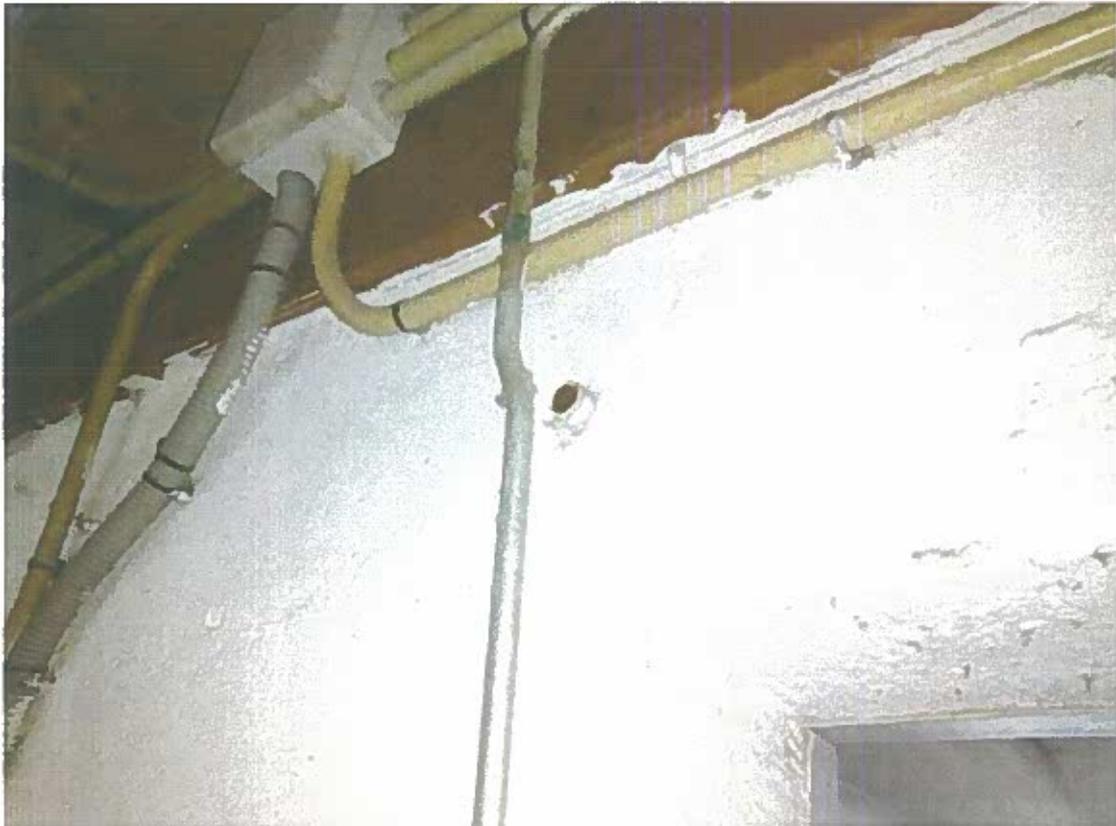
**Sujeción de la instalación deficiente.**

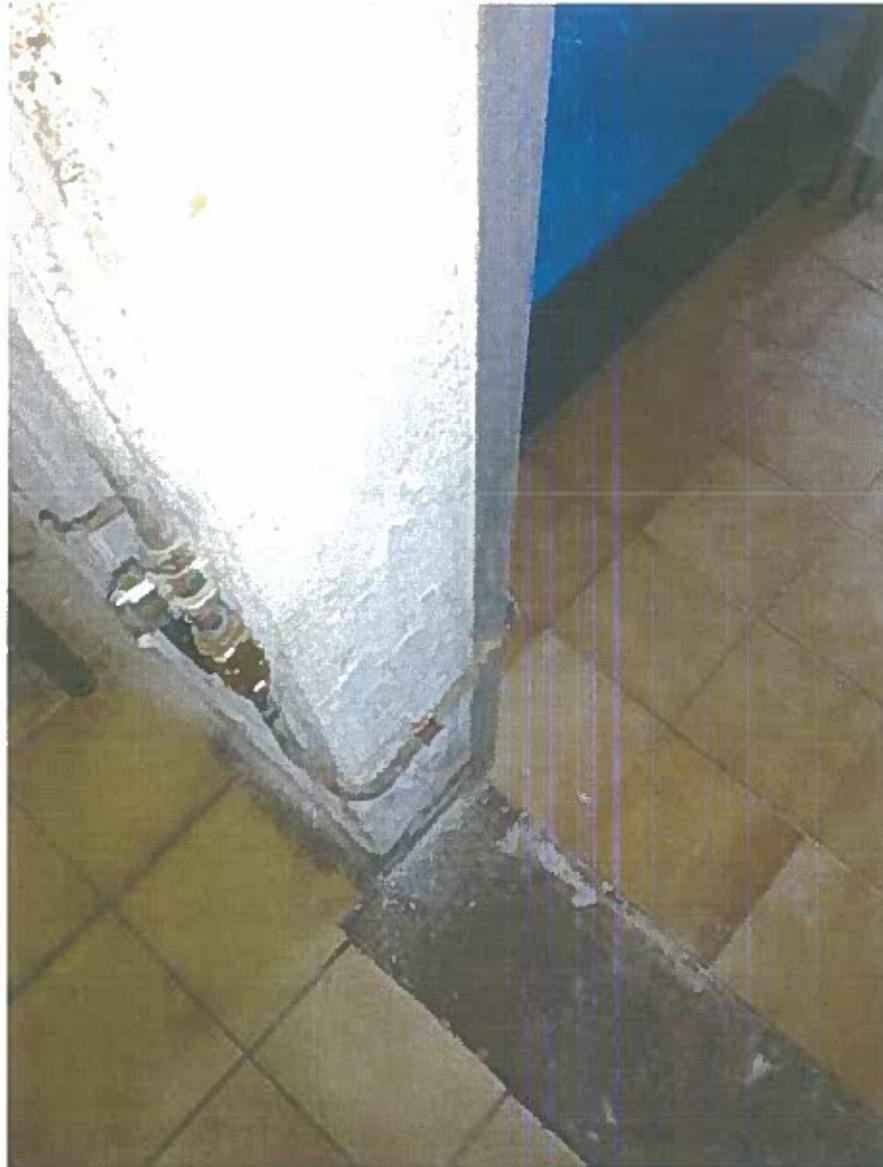
- La instalación discurre por el paso de una puerta sin protección mecánica.
- Aparato de gas móvil conectado mediante latiguillo para aparato de gas fijo.

**Falta de protección mecánica de la instalación de gas.**
