INFORME TECNICO DE INSPECCION INSTALACION RECPTORA DE GAS.

BALNEARIO 2

1.- Objeto:

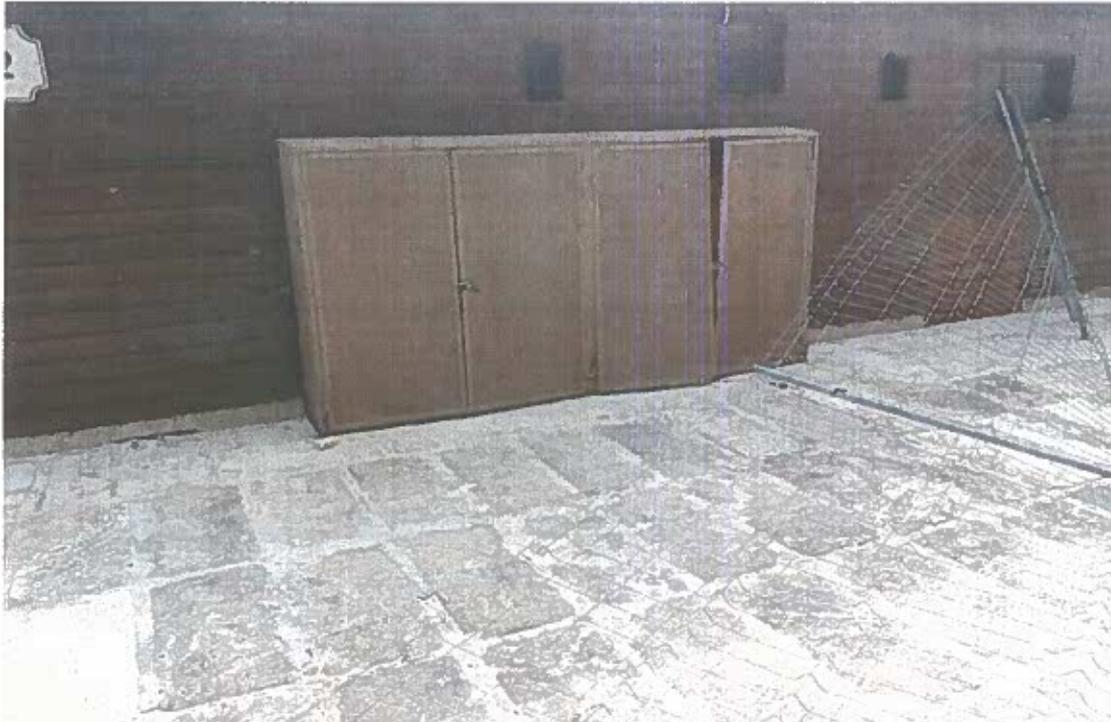
- La caseta de la batería de los depósitos móviles de GLP se encuentra con óxidos, puertas rotas y sin llave normalizada (llave Gesa, llave de contador o candado Lince Repsol).

Caseta de los depósitos móviles de GLP con oxido y sin mantenimiento.

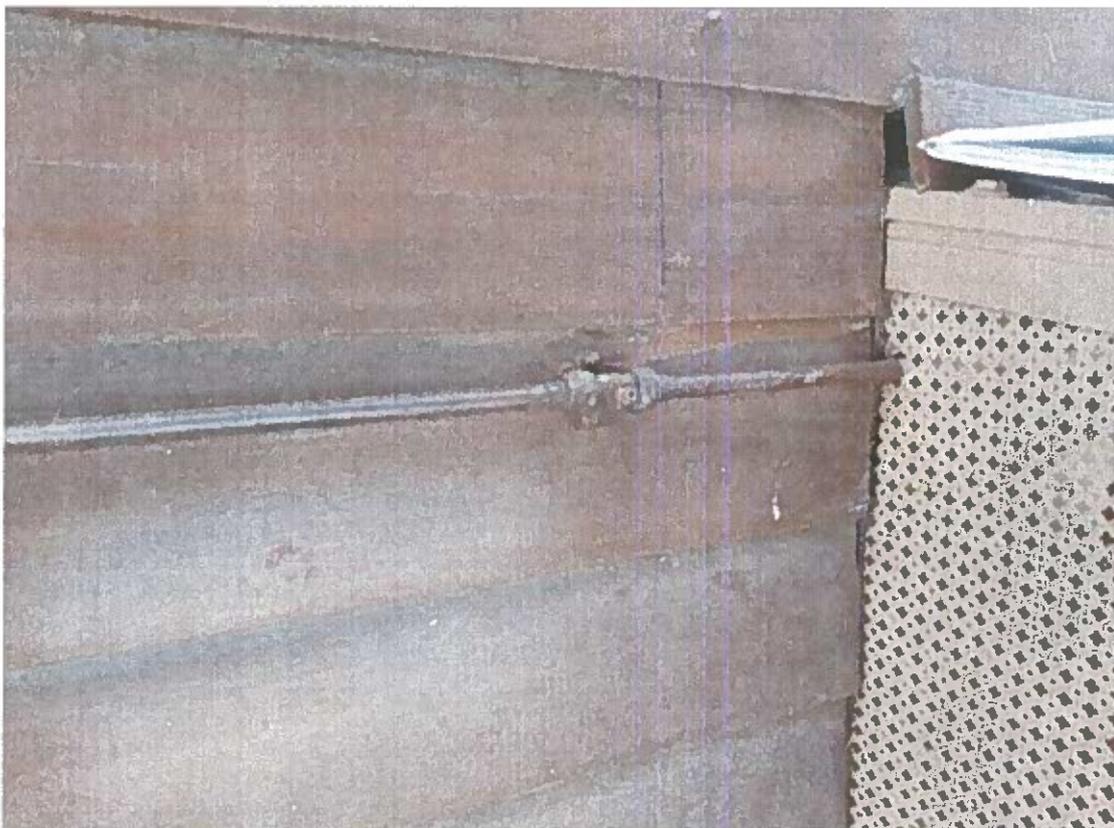
Las llaves de la instalación de gas no están conservadas por falta de mantenimiento.

- Sustituir los latiguillos de conexión de los aparatos a gas.
- Instalar un sistema de detectores de gas con un mínimo de dos sondas en simultaneidad con la electroválvula de corte.
- Sustituir todas las llaves de paso de la IRI y batería de depósitos móviles de GLP.

- Sustituir todas las llaves de paso de la IRI y batería de depósitos móviles de GLP.

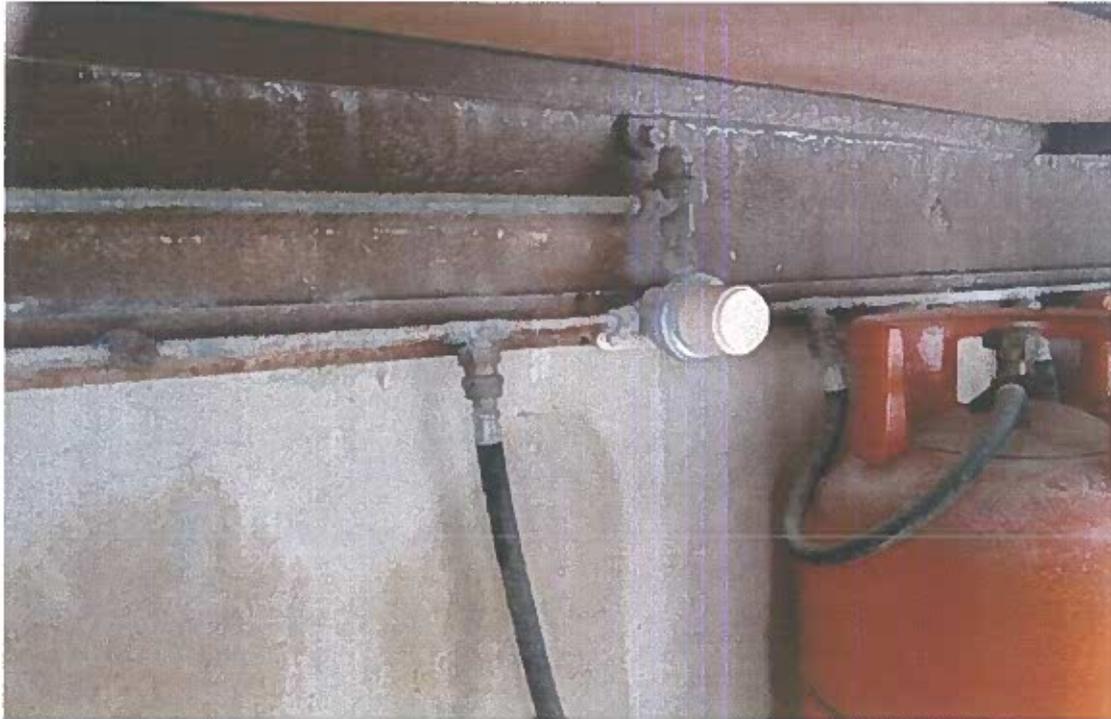
Instalación de batería de depósitos móviles de GLP con oxido y sin mantenimiento.

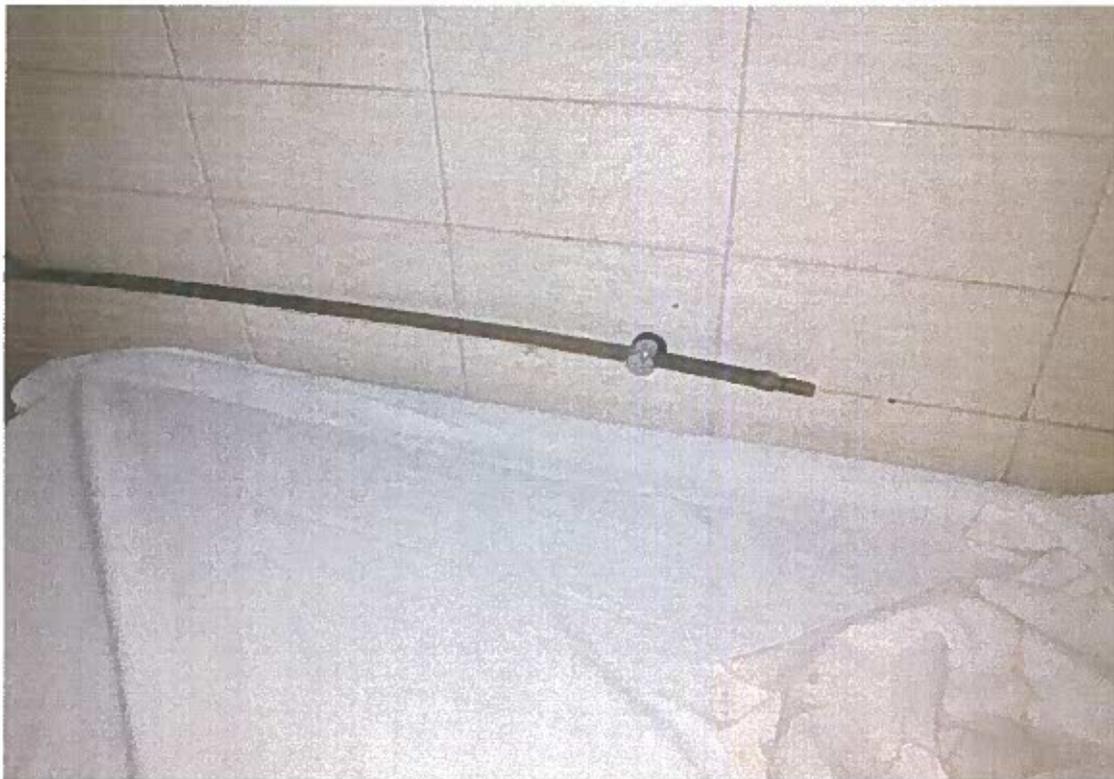
Tramos de la instalación sin conectar ni taponar.

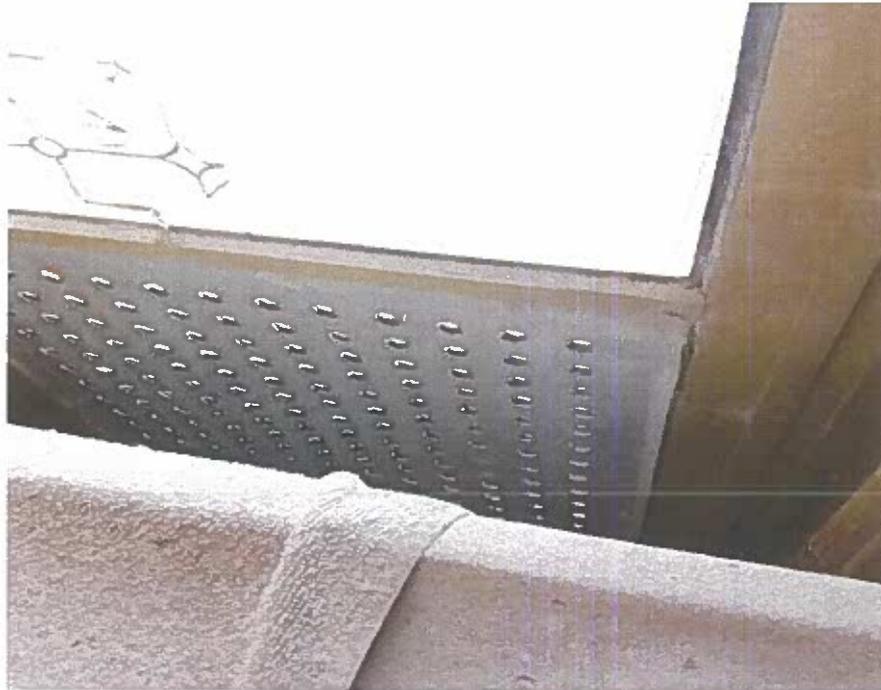
Ventilación inferior insuficiente.

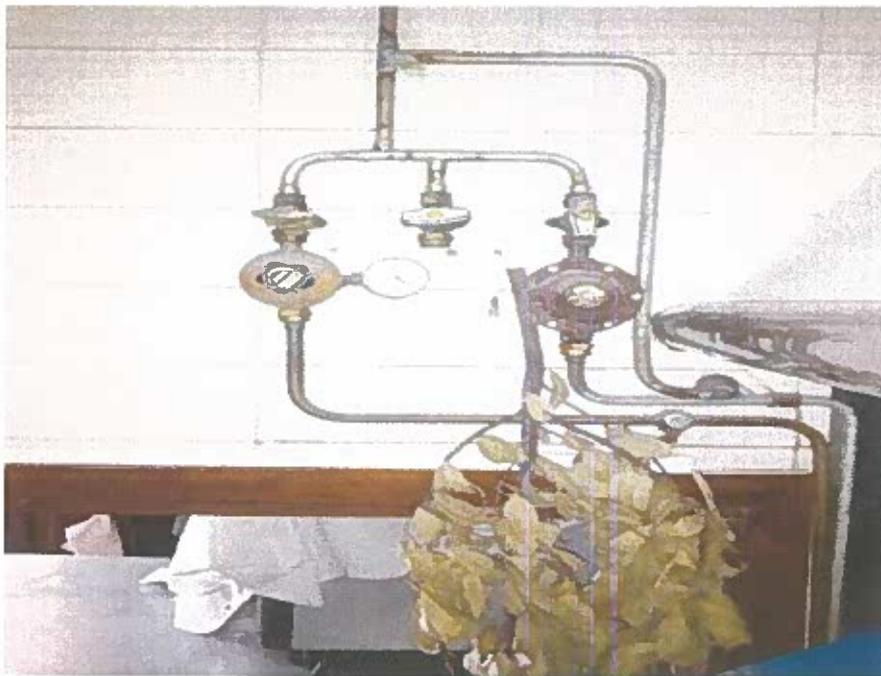
- Tramo de suministro de gas para aparato de gas con regulador regulable de 1,5bar.
- La instalación dispone de llaves de paso en mal estado.
- Tramos de la instalación sin conectar ni taponar.

Colector interior cocina con regulador regulable de 1,5 bar para una cocina.

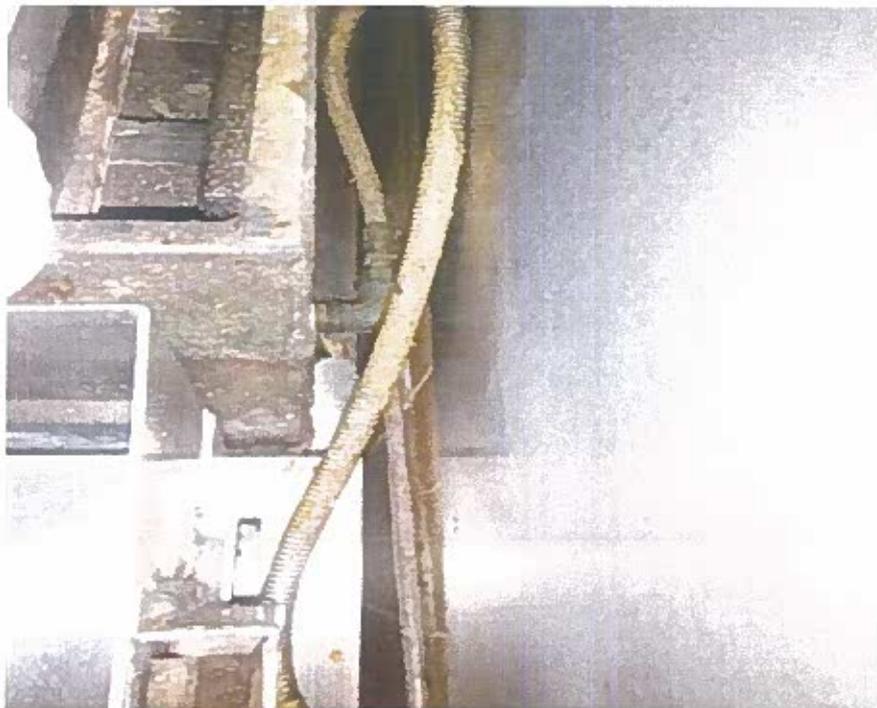
Falta de mantenimiento y conservación de la instalación de gas general.

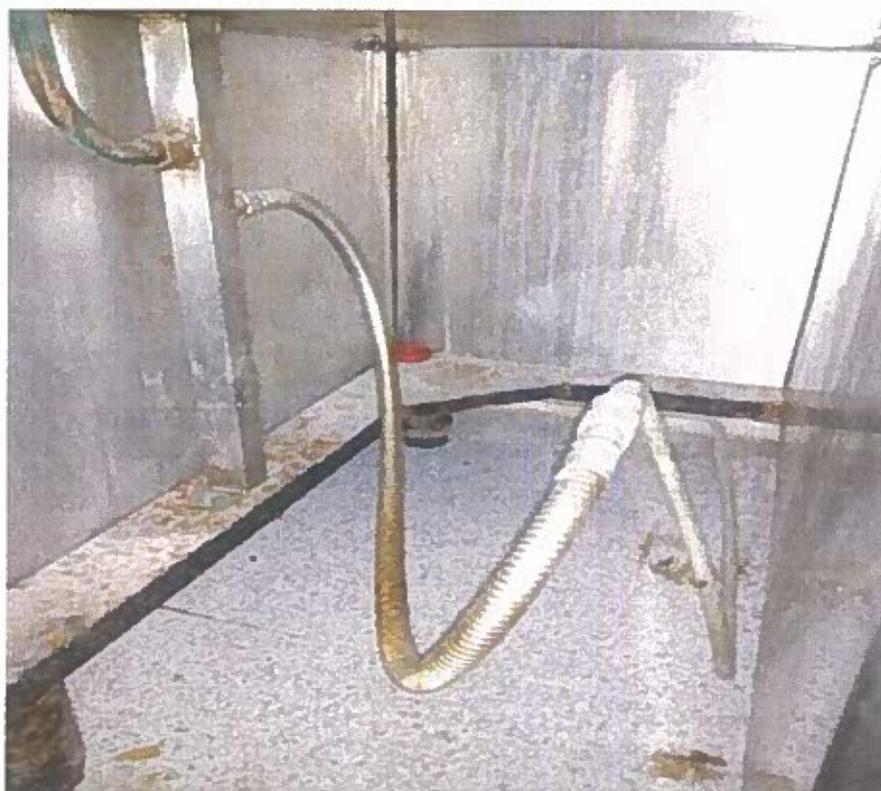
- Sujeción de la instalación deficiente.
- Liras de conexión de los depósitos móviles de GLP sin fecha de caducidad.

Conexión cocina de gas con tubería rígida sin sujeción y latiguillo blindado.
