INFORME TECNICO DE INSPECCION INSTALACION RECPTORA DE GAS.

BALNEARIO 3

1.- Objeto:

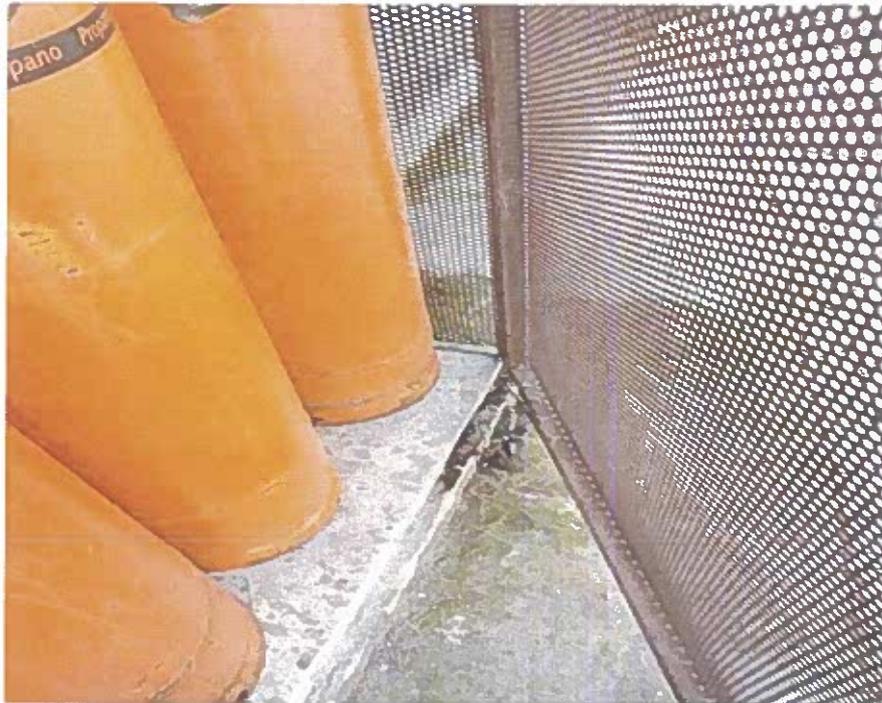
- La caseta de la batería de los depósitos móviles de GLP se encuentra con óxidos y sin llave normalizada (llave Gesa, llave de contador o candado Lince Repsol).

Caseta de los depósitos móviles de GLP con oxido y sin mantenimiento.

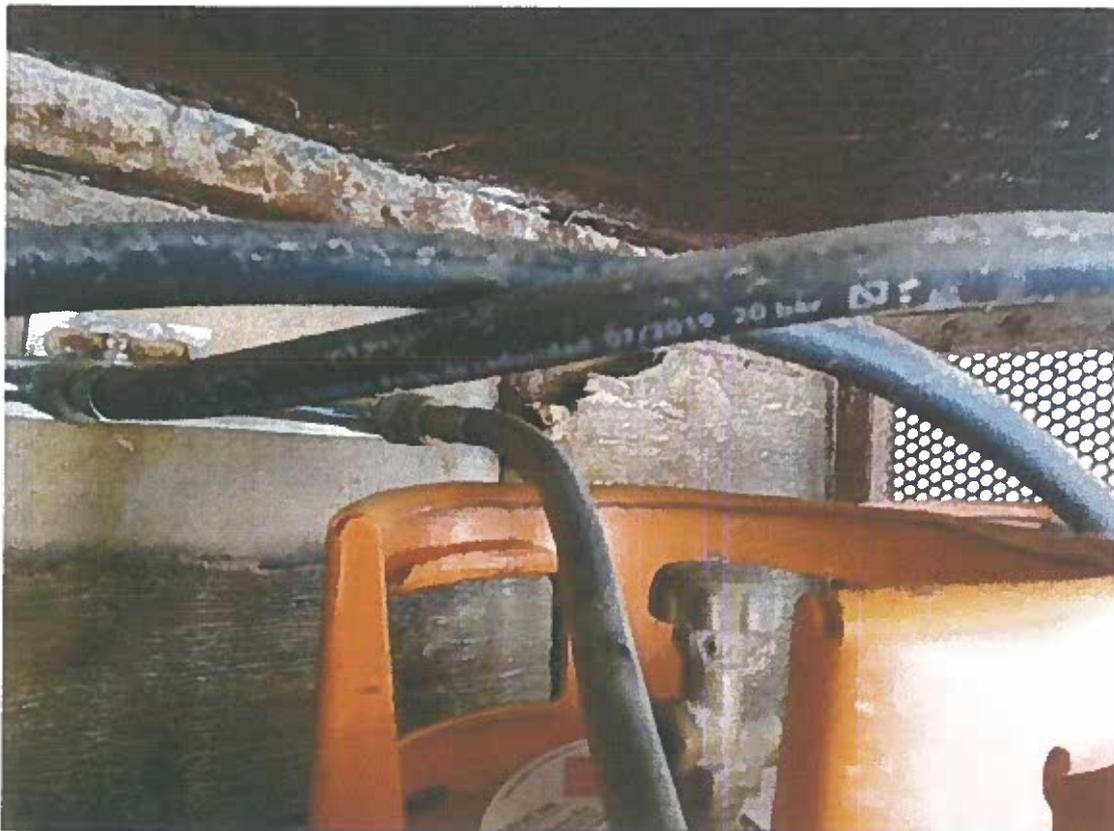
Caseta de los depósitos móviles de GLP con oxido y sin mantenimiento.

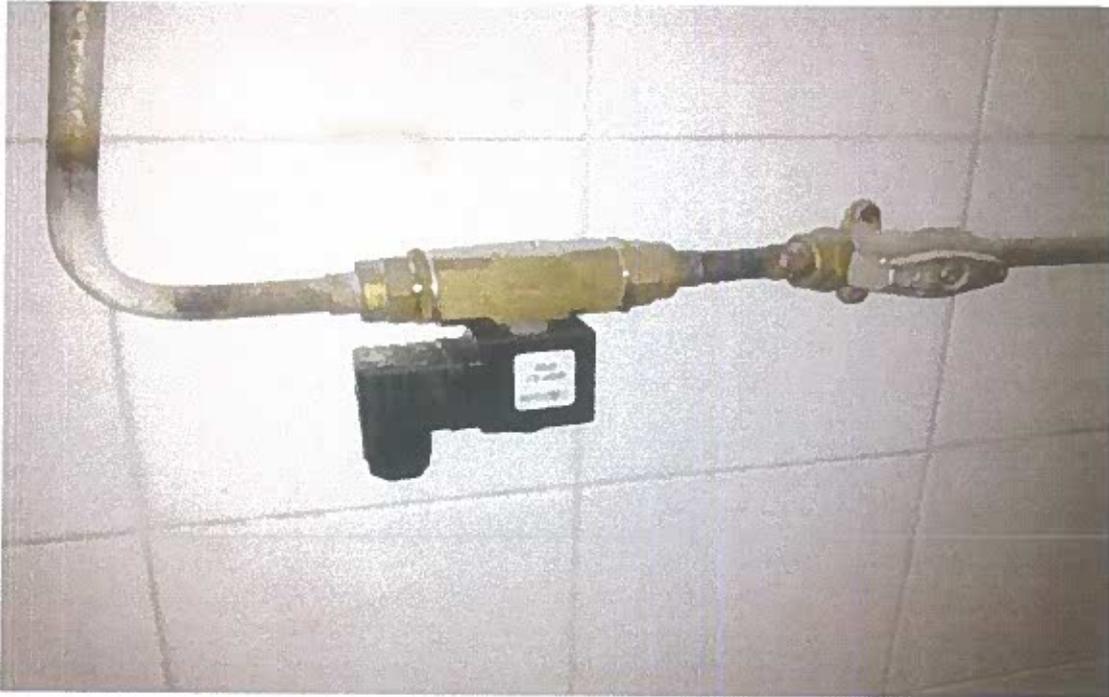
- No se ha podido realizar la prueba de estanqueidad ya que la instalación dispone de una electro válvula y esta no está conectada a la red eléctrica siendo de función normalmente cerrada no hay tensión no hay gas.

Electro válvula sin conectar.

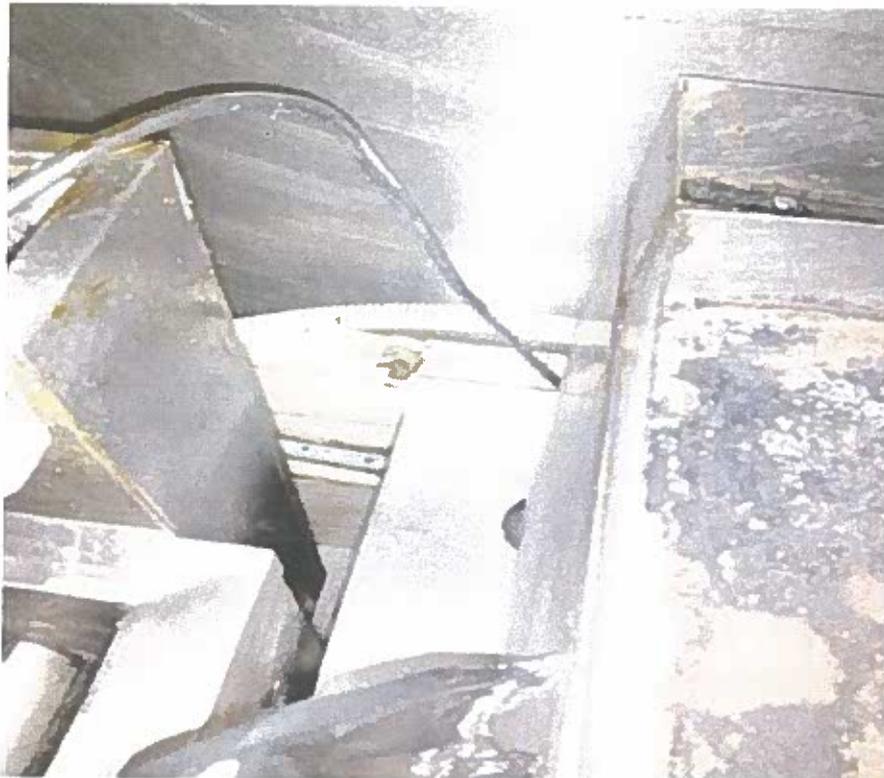
- Dispone de un aparato de gas móvil conectado con un latiguillo para aparato fijo.
- La instalación dispone de llaves de paso en mal estado.
- La instalación no está pintada de amarillo identificativo de gas en fase gaseosa.

Latiguillo de conexión de aparato de gas fijo en un aparato móvil.

- Sustituir los latiguillos de conexión de los aparatos a gas.
- Instalar un sistema de detectores de gas con un mínimo de dos sondas en simultaneidad con la electroválvula de corte.
- Sustituir todas las llaves de paso de la IRI y batería de depósitos móviles de GLP.

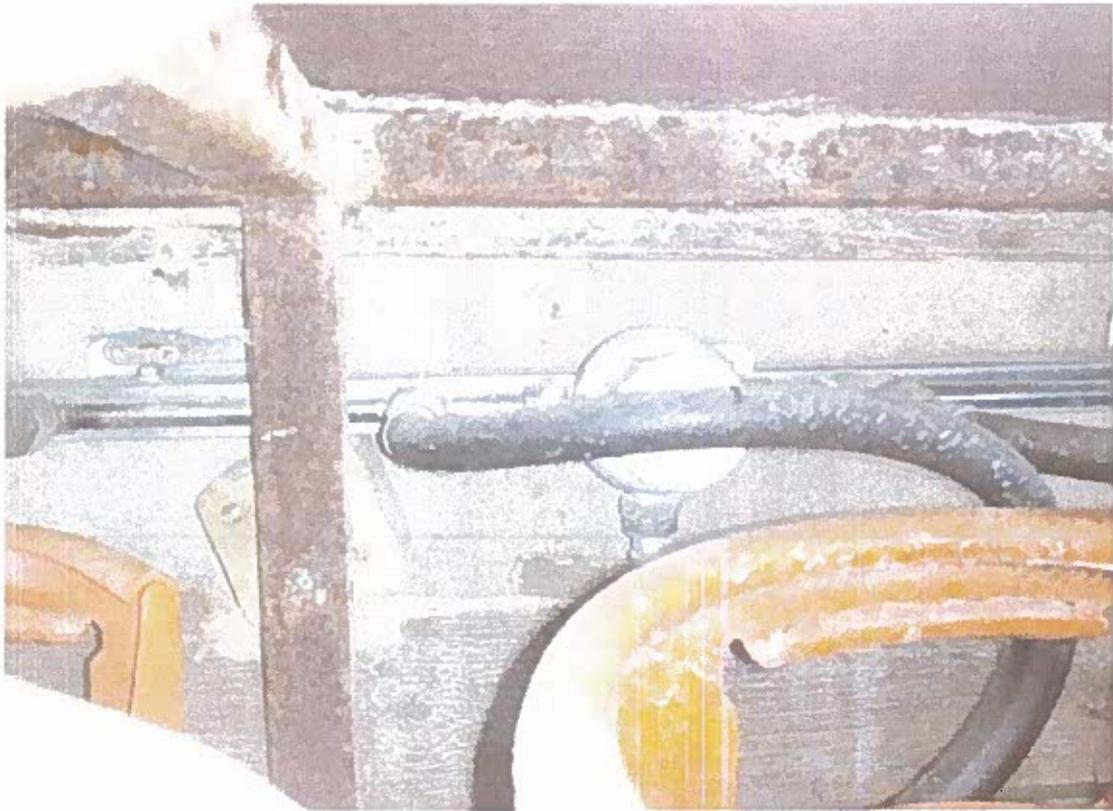
- Campana extractora de tipo industrial sin mantenimiento.
- Disponiendo de inversor automático no dispone ni de visomatic ni manómetros de presión en la batería de depósitos de GLP.

La batería de depósitos móviles de GLP no dispone ni de manómetro ni de visomatic.

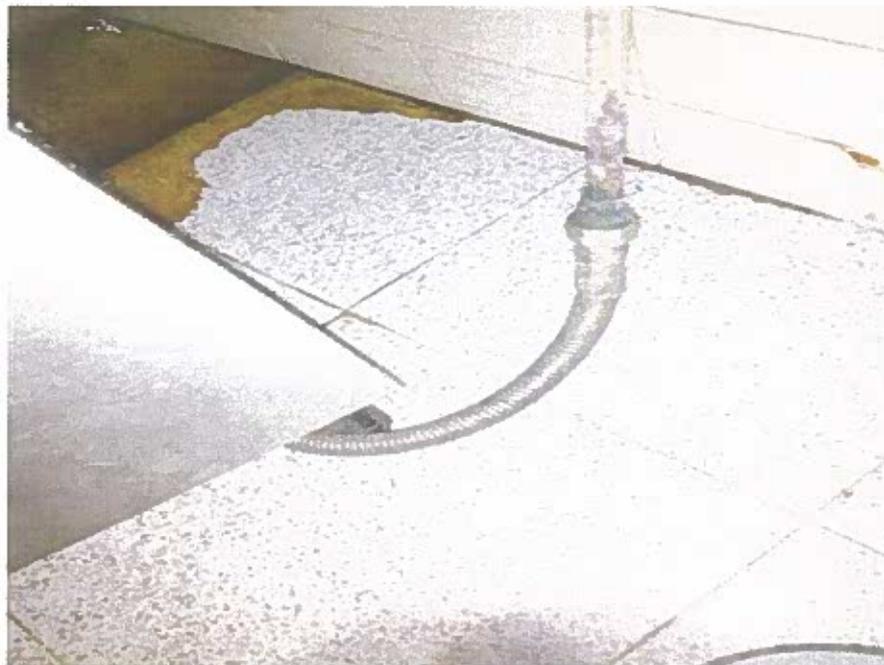
- La instalación se encuentra con óxidos por falta de mantenimiento.
- Deficiencias generales en la sujeción de la instalación.
- No hay ventilación inferior.

Sujeción de la instalación de gas deficiente.
