INFORME TECNICO DE INSPECCION INSTALACION RECPTORA DE GAS.

KIOSKO 3

El objeto del informe es dar constancia de que se ha revisado el estado de la instalación de gas existente en local Kiosko 3 ubicado en la playa de Alcudia. Siendo inspeccionado el día 09 de marzo de 2015 para verificar el cumplimiento de los requisitos establecidos en el Real Decreto: R.D 919/2006 de 28 julio de 2006.

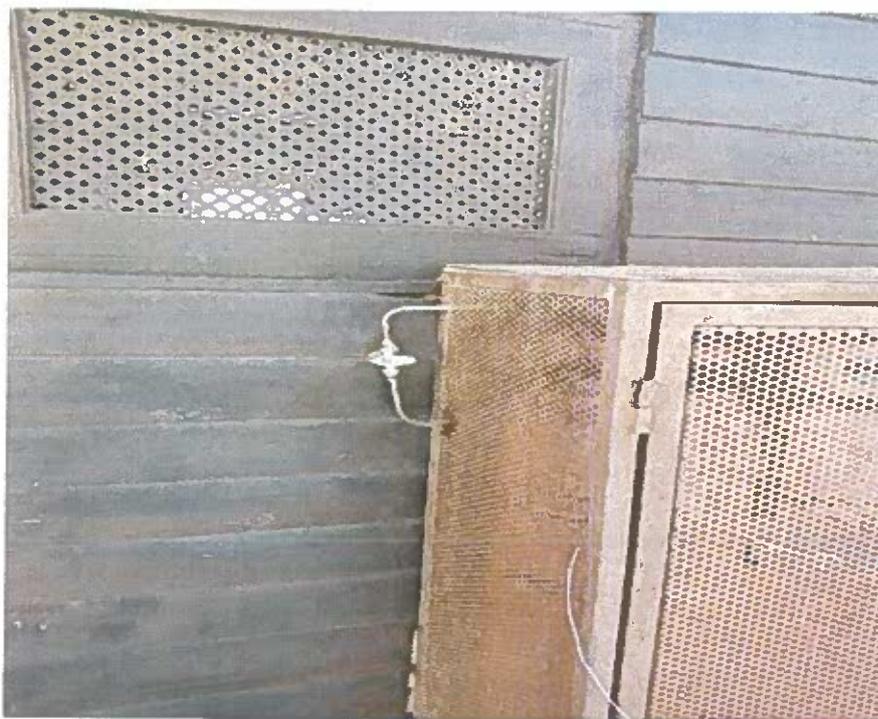
- No hay extintores señalizados e instalados en las cercanías de la batería de los depósitos móviles de GLP.
- La caseta de la batería de los depósitos móviles de GLP se encuentra con óxidos y sin llave normalizada (llave Gesa, llave de contador o candado Lince Repsol).

Caseta de los depósitos móviles de GLP con oxido y sin mantenimiento.

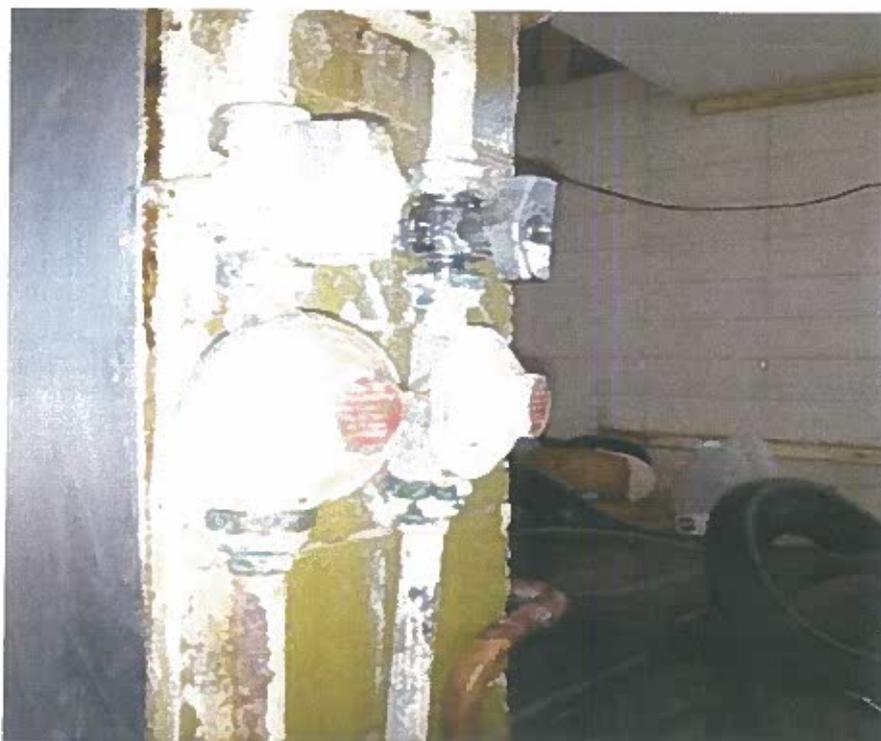
- Instalación oxidada y picada con fugas de gas.
- La instalación dispone de llaves de paso en mal estado.
- La instalación no está pintada de amarillo identificativo de gas en fase gaseosa.

Las llaves de la instalación de gas no están conservadas por falta de mantenimiento.

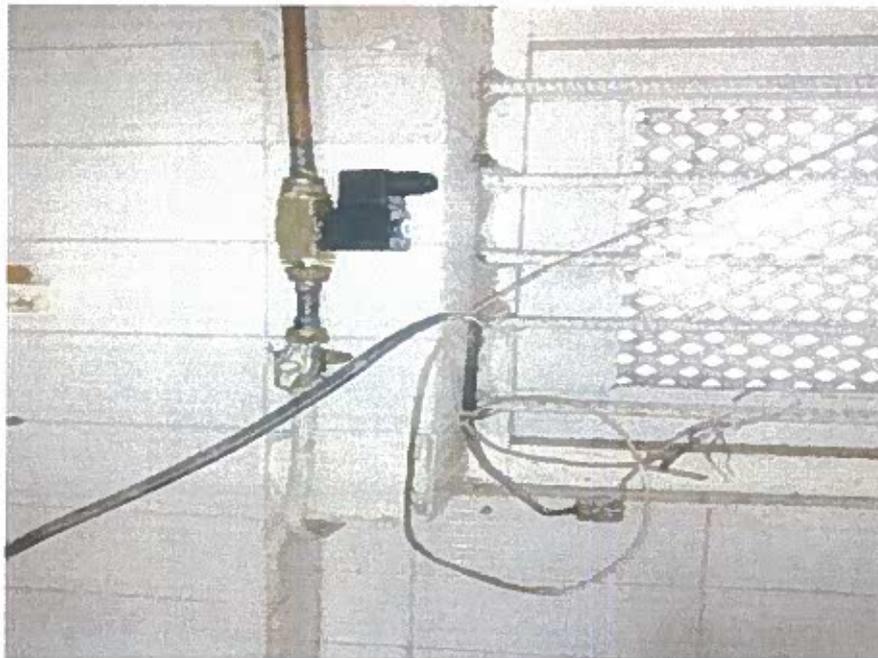
- No se ha podido realizar la prueba de estanqueidad ya que la instalación dispone de una electro válvula y esta no está conectada a la red eléctrica siendo de función normalmente cerrada no hay tensión no hay gas.

Electro válvula sin conectar.

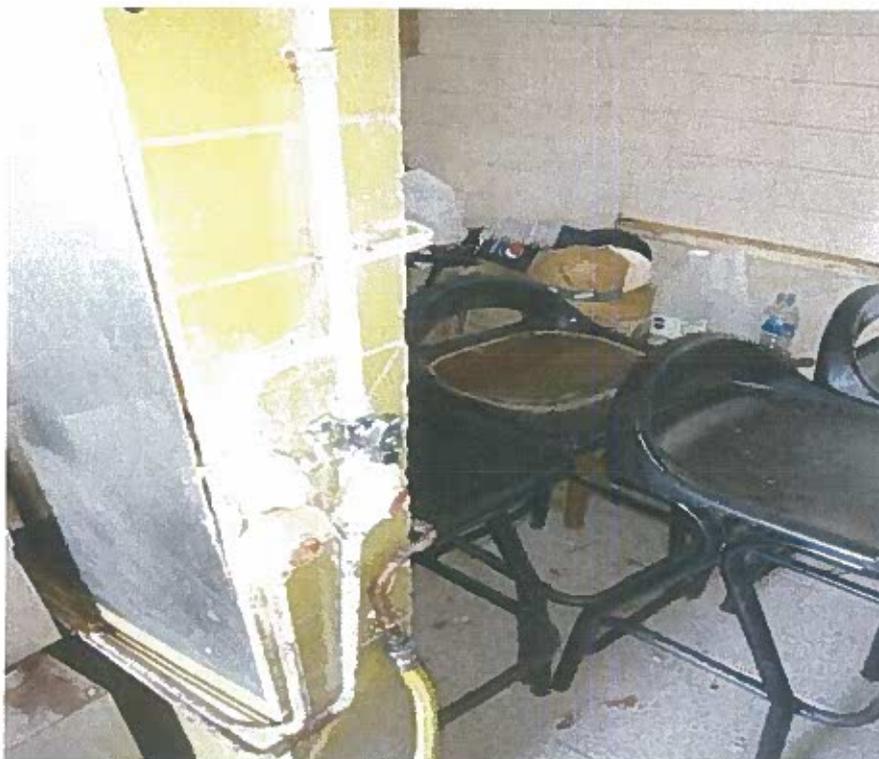
Instalación oxidada y picada.

- Instalar un sistema de detectores de gas con un mínimo de dos sondas en simultaneidad con la electroválvula de corte.
- Realizar toda la instalación nueva por completo.

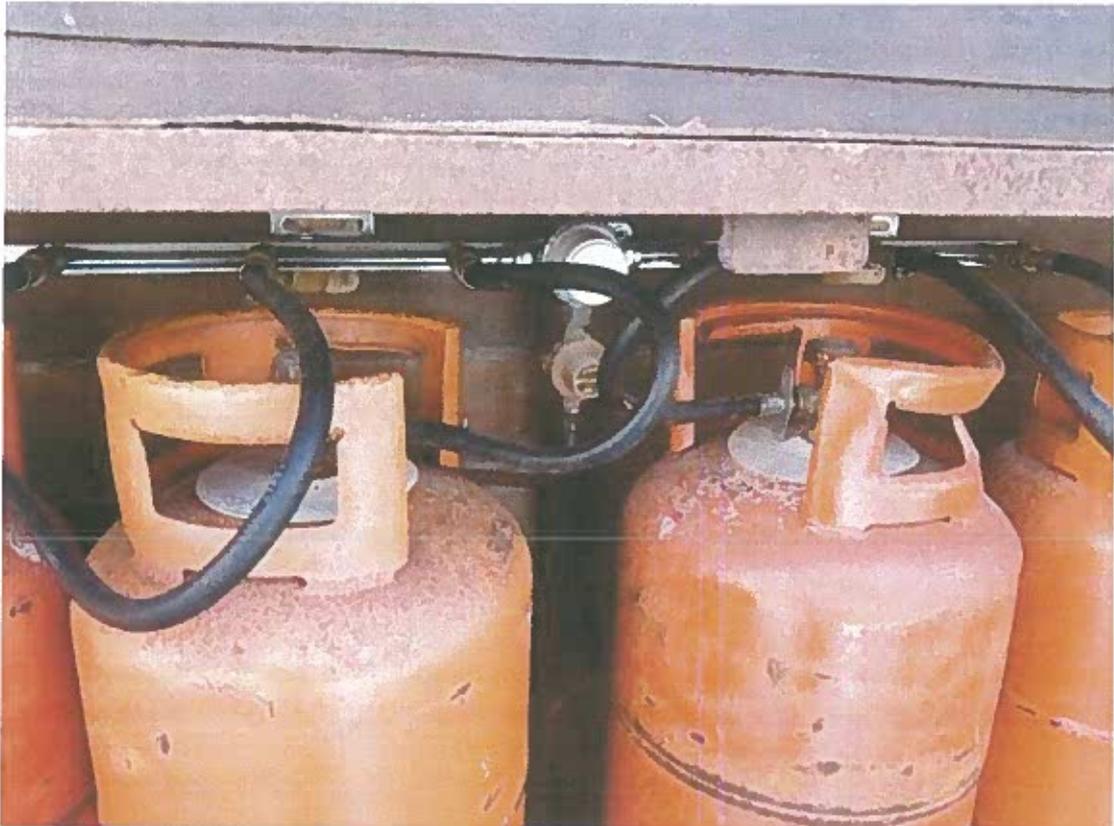
La batería de depósitos móviles de GLP no dispone ni de manómetro ni de visomatic.

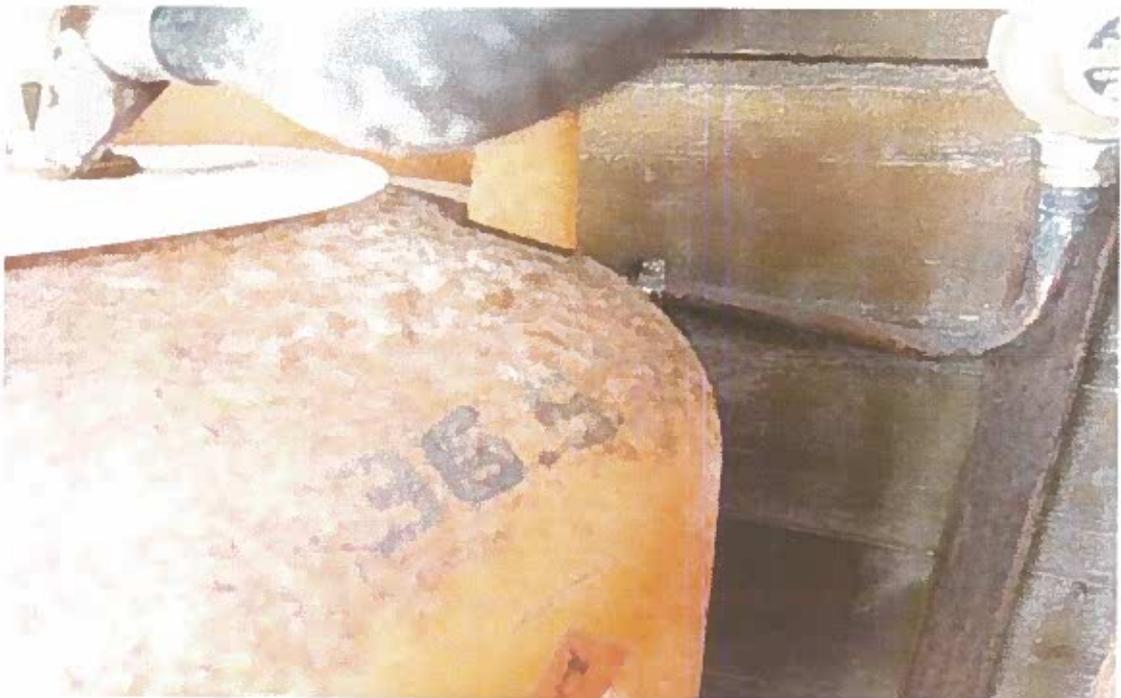
La instalación de gas dentro de la batería de depósitos móviles de GLP discurre por inferior a la altura de impactos por los depósitos móviles pudiendo ocasionar un accidente.

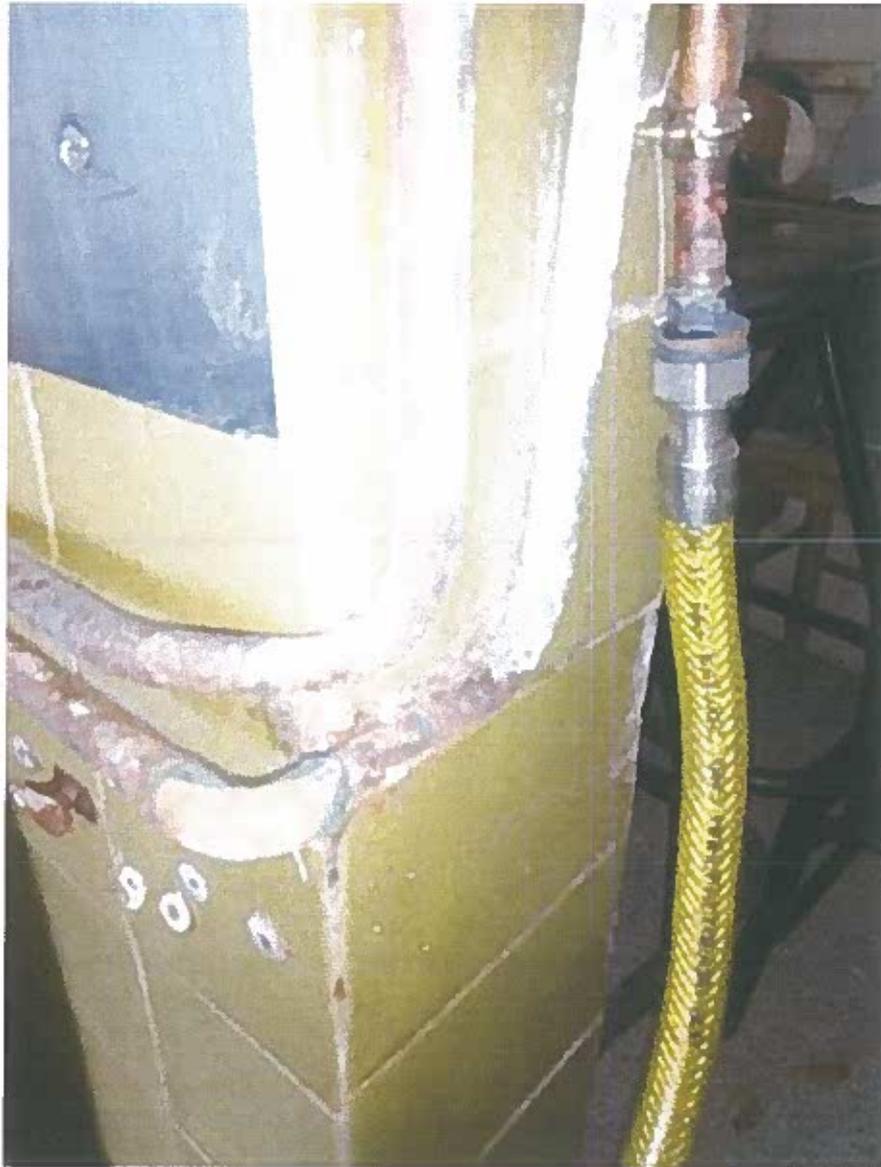
Instalación oxidada y picada.

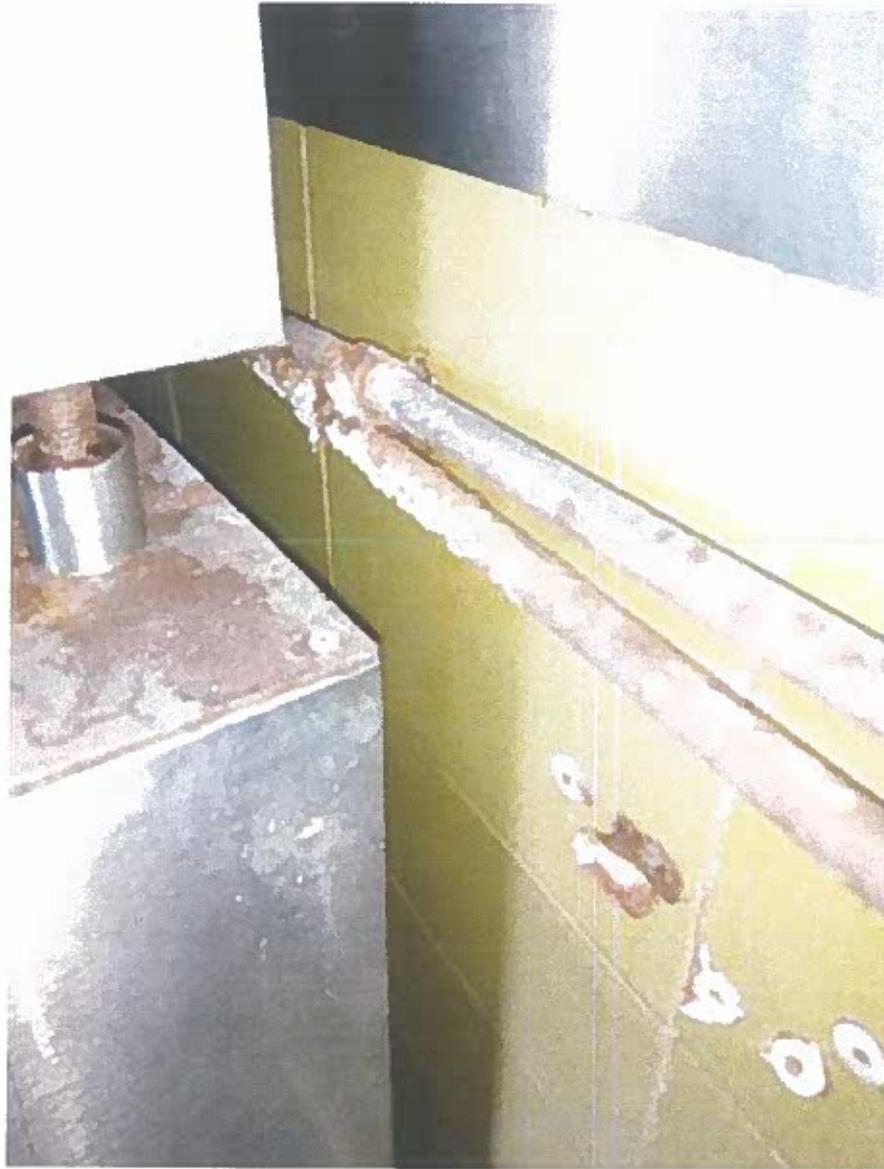
Instalación oxidada y picada.
