Projecte específic de Conservació i Restauració de

L'Esperó

I murades adjacents de la Fortificació Medieval d'Alcúdia

Redacció: Tècnica en Conservació i Restauració Ma Magdalena Escalas
Juliol de 2016

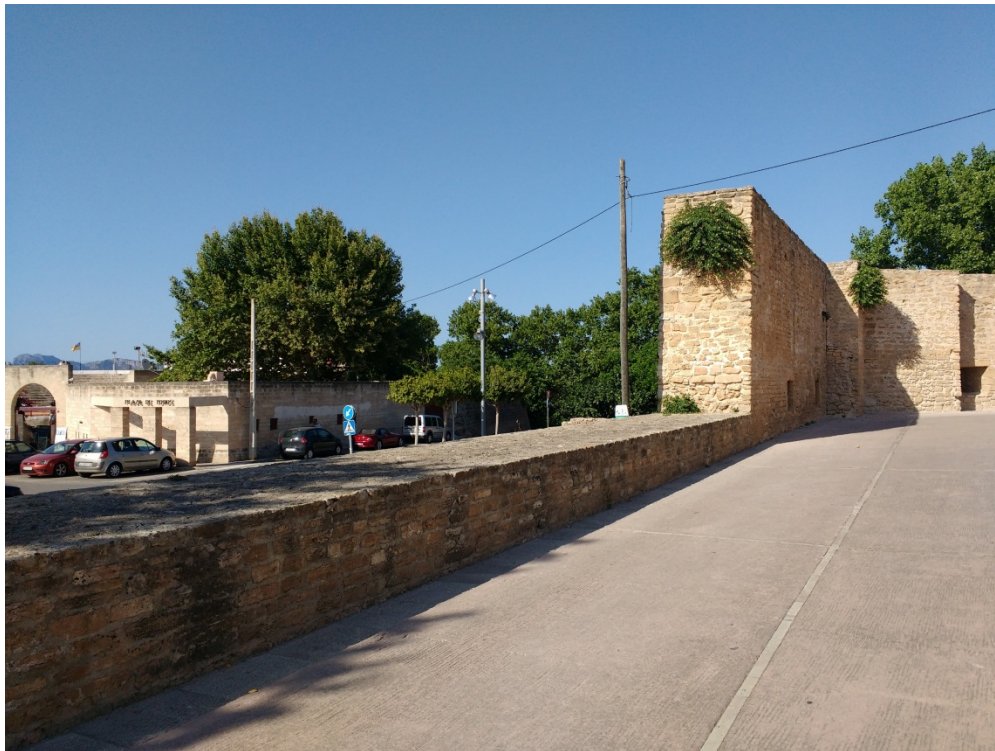
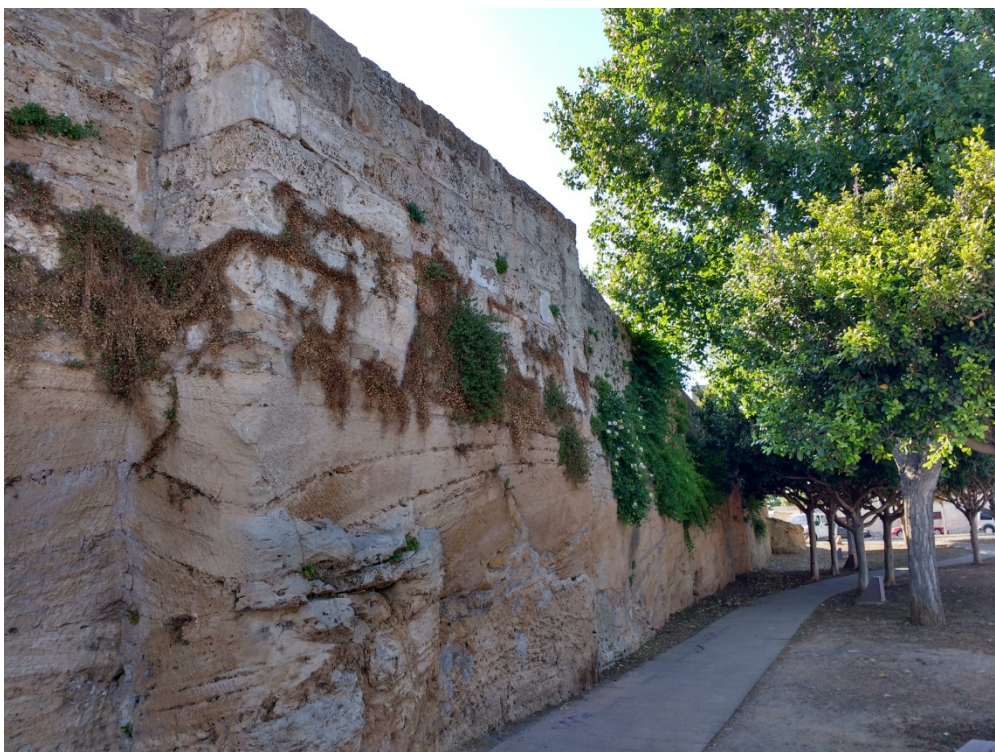
A dalt, murada reconstruïda amb crestes totalment rectes irregulars. Restes de l'Esperó al fons. Algunes taperes sobre el llenç. A baix, exterior de la murada; zona de la vall, amb reconstrucció de murada sobre la roca mare. Zona rica de vegetació

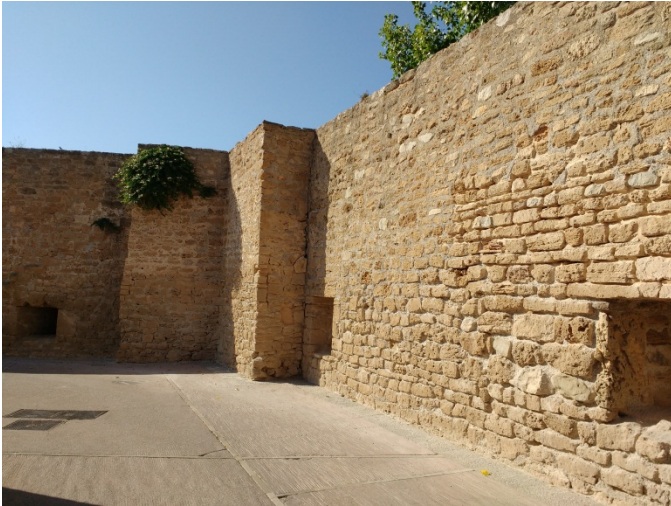
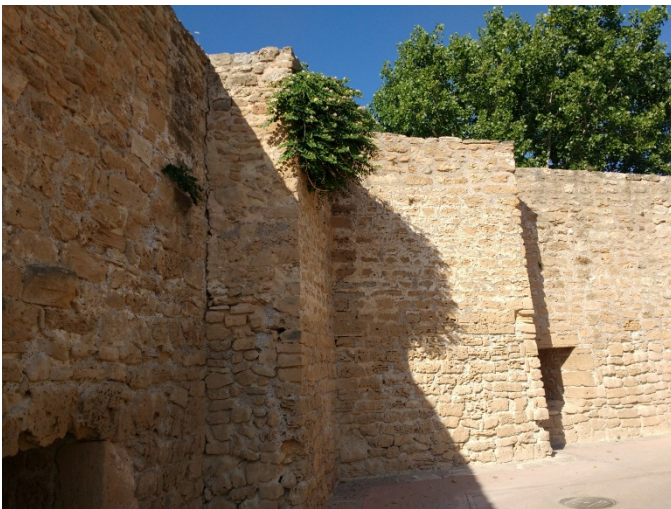
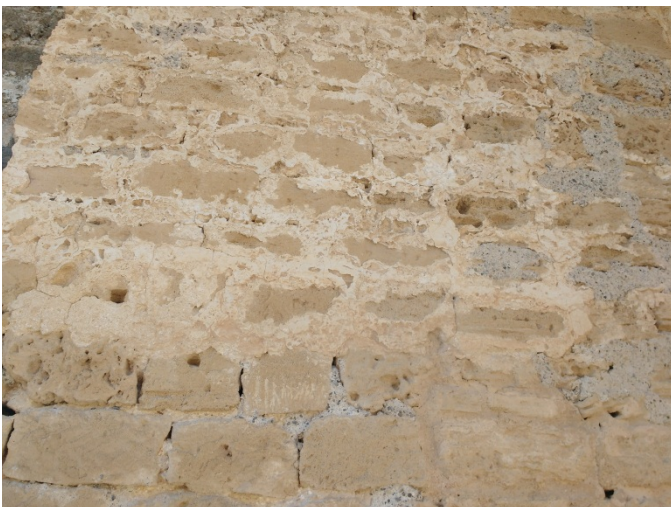
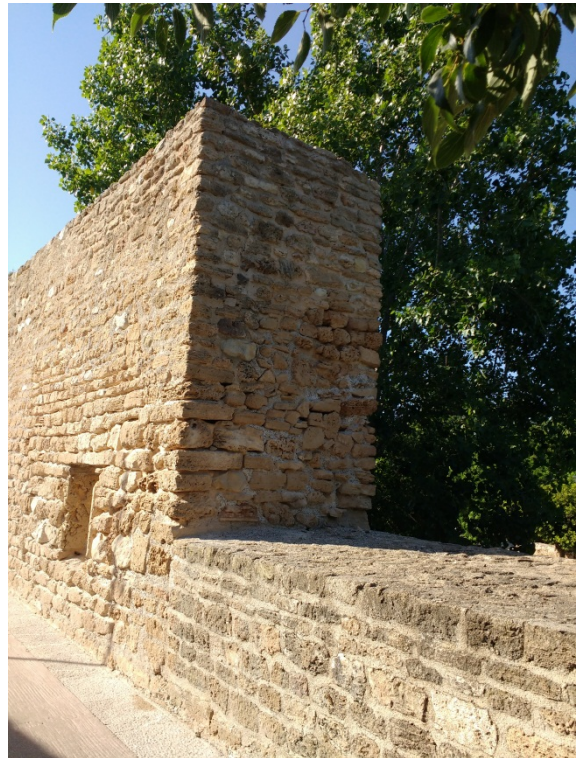
A l'esquerra, diferents vistes de l'Esperó. Veiem el detall del morter original arrebossant la pedra, junt amb alguns morters afegits posteriorment molt més grollers. Els marges verticals de l'Esperó han rebut un tractament poc adequat, que a simple vista s'interpreta més bé com un reforç del vèrtex, abans que les restes d'una construcció adosada a la murada. A dalt, part de la murada, al nord-est de l'Esperó, que ha rebut el mateix tractament esmenat. A més de detectar-se una fabrica poc similar a la original.

Objecte: Les seccions de l'esperó i de la murada estan treballades de tal forma que anul·len totalment la lectura de ruptura i pèrdua muraria. Les seccions verticals estan acabades amb angle recte i constituint un nou parament creant cantonada. Aquest fet no només afecta la lectura intrínseca del fragment d'estructura, sinó que desorienta i desconcerta la lectura de la projecció de la resta de murada contigua.

Objectiu: adoptar una sol·lució intermitja on, sense fer els grans canvis estructurals que precisaria per adequar-se al traçat real, sí variar l'acabat de les seccions verticals per facilitar la correcta lectura

Descripció: es proposa desmuntar un mínim de mampostos, estratègicament seleccionats i clarament de nova ubicació, per recol·locar-la amb una disposició més similar a les característiques d'un reble i rompre amb la linealitat actual, més pròpia d'un parament.

Es proposa utilitzar morter tradicional 1:3 per travar les pedres, i un morter superficial amb pigmentació per assimilar-lo a la terra que es disposa entre la pedra. S'estudiarà la proporció exacta entre àrids, en funció de les característiques del morter/terra treballada del reble original.

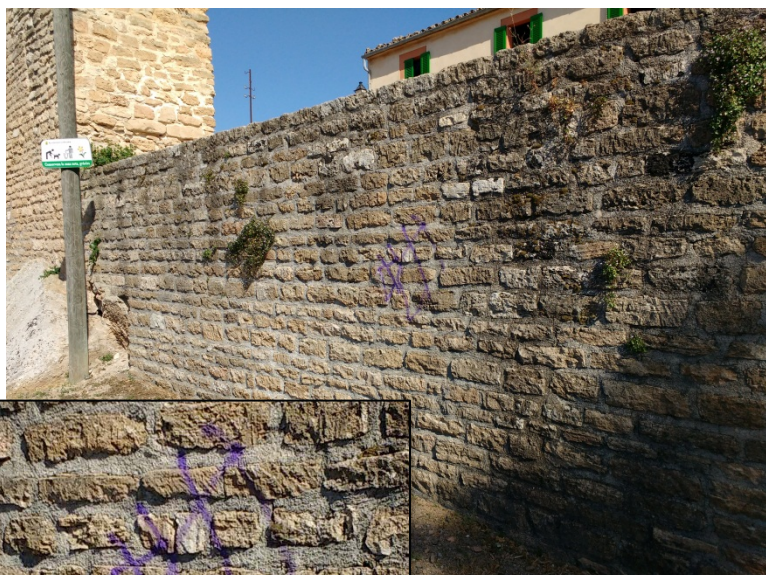
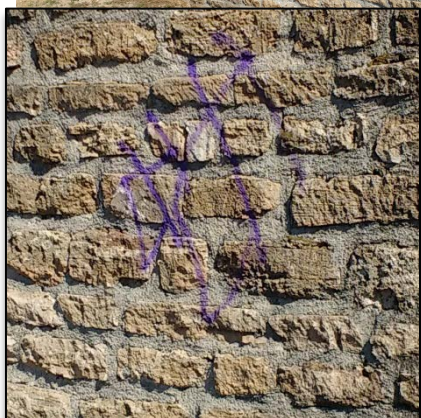
A dalt, detall de reforç de cantonera, situat on hi hagué una torre. A la base dels sillars es necessita aplicar un reforç amb un pedaç de marés i morter. A l'esquerra, imatges de la murada, tota ella refeta cap els anys 60-70. Veiem grafiti amb pintura lila que haurem de netejar amb productes químics i abrassius

6. Neteja de graffitis

Objecte: extreure les pintades vandàliques actuals. No destorbar la lectura del conjunt

Descripció: proves prèvies per estudiar la viabilitat d'utilitzar decapant. En cas de seguir amb aquest mètode, es prosseguiria neteja amb aigua a pressió per a garantir la neutralització dels productes i per ajudar a remoure els últims restes de pintada, si les hagués.

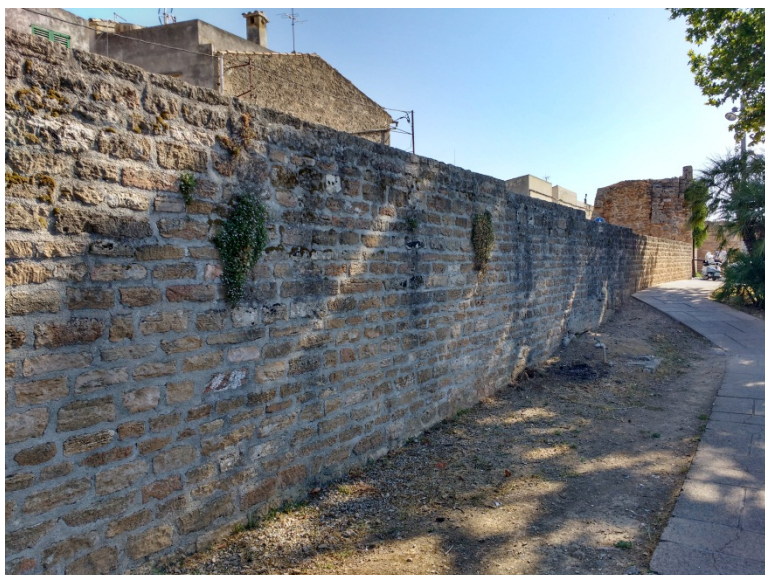
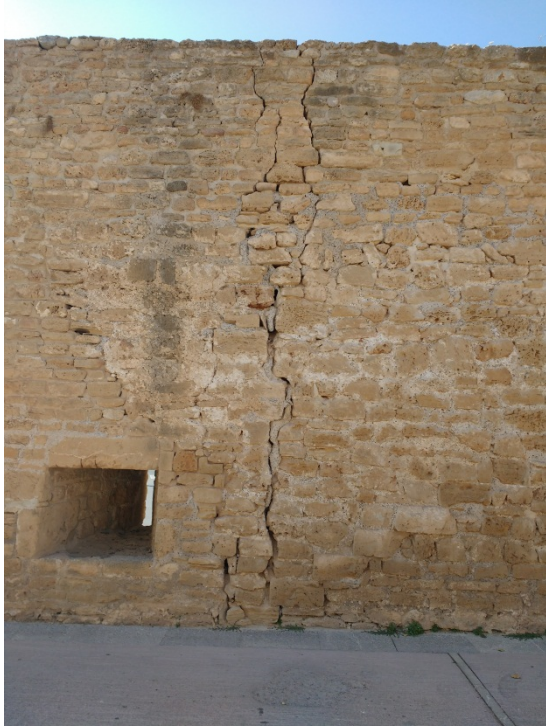
A dalt, detall de la mateixa esquerda apareguda a ambdós paraments.

7. Cruis verticals

Objecte: ens trobem amb unes grans esquerdes que atravessen de dalt a baix la murada, i apareix als dos paraments, a un d'ells més acusat que a l'altre.

Objectiu: frenar el desplaçament i aportar estabilitat estructural

Descripció: aplicació de planxa d'acer inoxidable a la cresta com element sustentant. Els cruïes es reompliran, en primer lloc tapant la junta com s'ha descrit al seu apartat i després es percolarà un morter lleugerament líquid, i amb aportació de 5% de resina acrílica sobre el pes del morter aplicada a l'aigua del morter, per aportar certa flexibilitat.

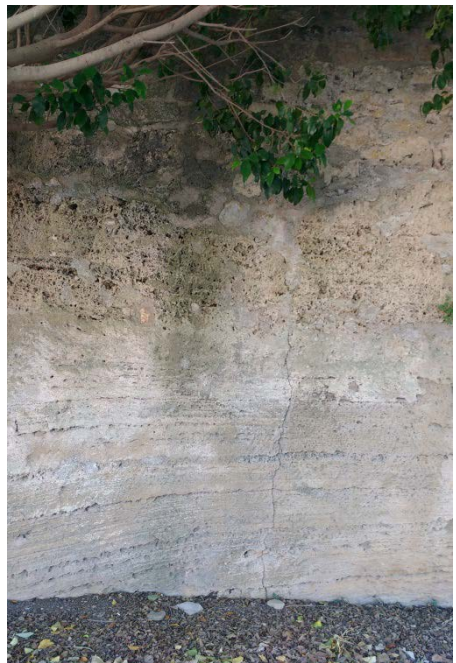
A baix, algunes de les esquerdes a la roca mare, sota la construcció de la murada.

8. Cruïes a la roca mare

Objecte: la murada està construïda sobre roca mare sedimentària. Presenta fissures de diferents rellevàncies.

Objectiu: aportar resistència estructural a la base de la murada. Frenar els moviments i desplaçaments

Descripció: Perforació de la roca mare per ficar-hi una barra d'acer inoxidable o millor encara, de fibra de vidre amb resina epoxídica de dos components, ambdós inserits a les perforacions practicades. L'extrem de la perforació que queda a la vista, es segellarà amb morter de calç pigmentat.

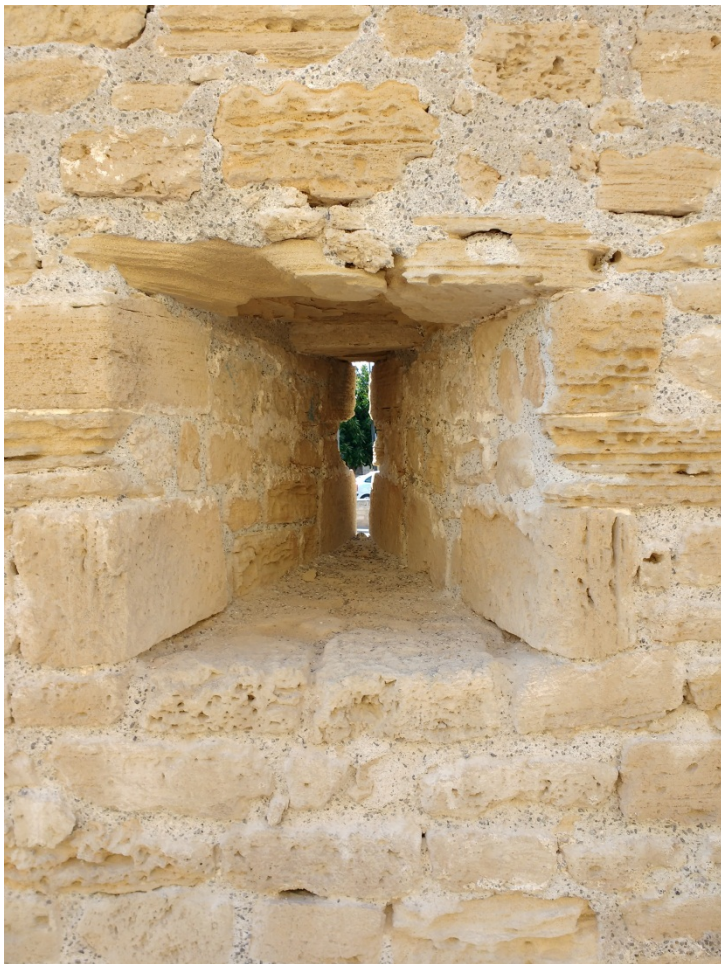
Es important també l'estat de conservació greu d'una de les sageteres. Presenta el llinda molt erosionat per l'abrasió del vent, i amb disgregació matèrica de la sorra sedimentada de la llosa. L'estabilitat de la murada construïda per sobre de la sagetera es troba en perill de fissurat i inclús d'esbucacat.

Detall de la sagetera amb la llosa del llinda greument erosionada alveolarment per acció del vent conduit en forma d'embut per l'obertura de la mateixa.

5. Sageteres. Consolidació

Objecte: llosa amb funció de dintell greument erosionada i amb pèrdua de molta matèria. La seva funció és força important per la contenció estructural de bona part de murada que recolza sobre l'àrea de la sagetera.

Objectiu: retornar cohesió i reforç estructural

Descripció: sanejat lleuger de les parts més afeblides i disgregades.

Perforacions laterals i superiors per a introduir barres d'acer inoxidable, i més preferiblement de fibra de vidre. A les perforacions laterals es disposaran barres horitzontalment, i les perforacions de la cara superior funcionaran per inserir-hi barres en diagonal . Segellades amb resina epoxídica de dos components. En cas d'utilitzar acer inoxidable, cap la possibilitat de tallar i soldar de nou els suports estructurals per a possibilitar la inserció de la mateixa a l'interior de les perforacions. Un cop sec es disposarà un encofrat de mescla de resina epoxi amb sorra de cantera de marès i pigments inerts, amb la finalitat d'aconseguir una textura i coloració similar als maresos de la fàbrica.
