Informe nº **166055/02/15**

INFORME TECNICO DE INSPECCION INSTALACION RECPTORA DE GAS.

BALNEARIO 1

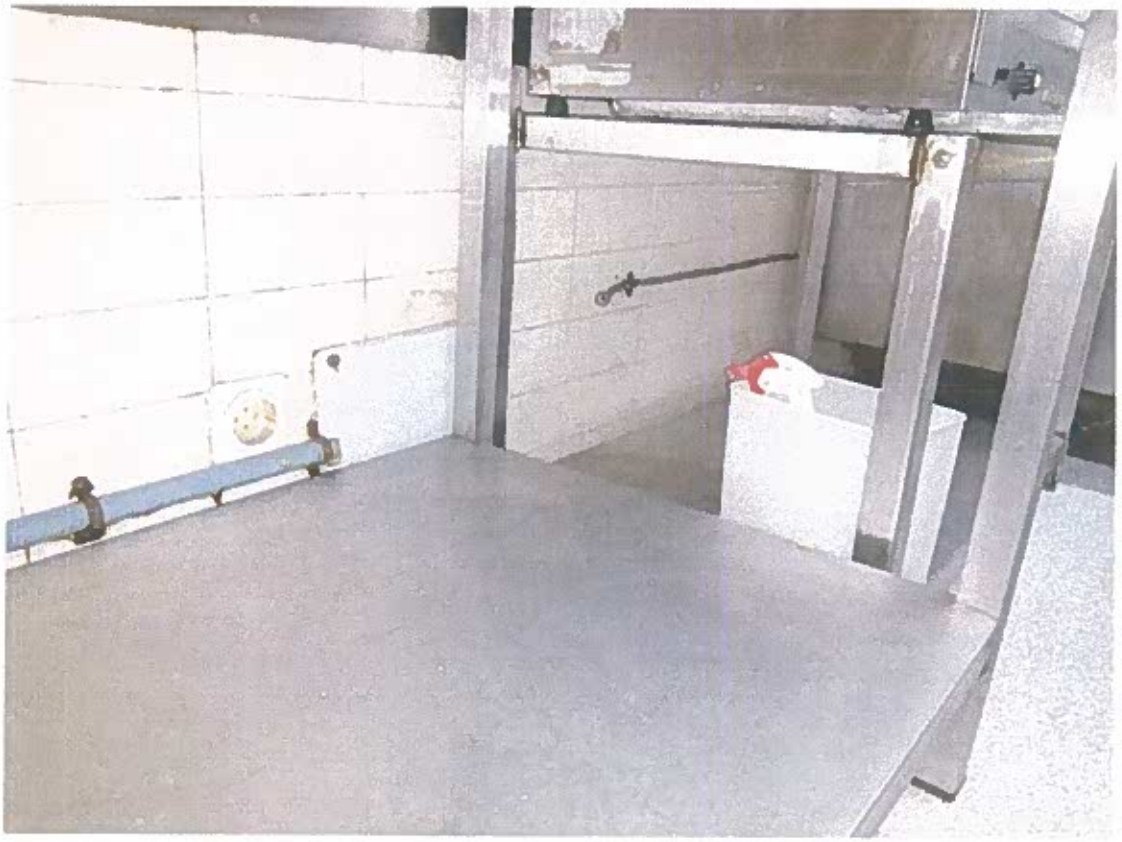
- No hay extintores señalizados e instalados en las cercanías de la batería de los depósitos móviles de GLP.
- La caseta de la batería de los depósitos móviles de GLP se encuentra con óxidos y sin llave normalizada (llave Gesa, llave de contador o candado Lince Repsol).

Caseta de los depósitos móviles de GLP con oxido y sin mantenimiento.

Las llaves de la instalación de gas no están conservadas por falta de mantenimiento.

Electro válvula sin conectar.

- Sustituir los latiguillos de conexión de los aparatos a gas.
- Instalar un sistema de detectores de gas con un mínimo de dos sondas en simultaneidad con la electroválvula de corte.
- Sustituir todas las llaves de paso de la IRI y batería de depósitos móviles de GLP.
