PROJECTE BÀSIC I D'EXECUCIÓ MODIFICAT DE RESTAURACIÓ I CONSOLIDACIÓ DEL TRAM DE MURADA MIEVAL N37 - E37 BASTIÓ DE L'ESPERÓ

CAMI DE RONDA
 ALCÚDIA
 Promotor:
 AJUNTAMENT D'ALCÚDIA
 SETEMBRE 2016
 CUMPLIMENT PRESCRIPCIONS CIPH

EMPLAÇAMENT I ESTAT ACTUAL
 PLANTA I ALÇATS

PLANTA INTERVENCIIONS

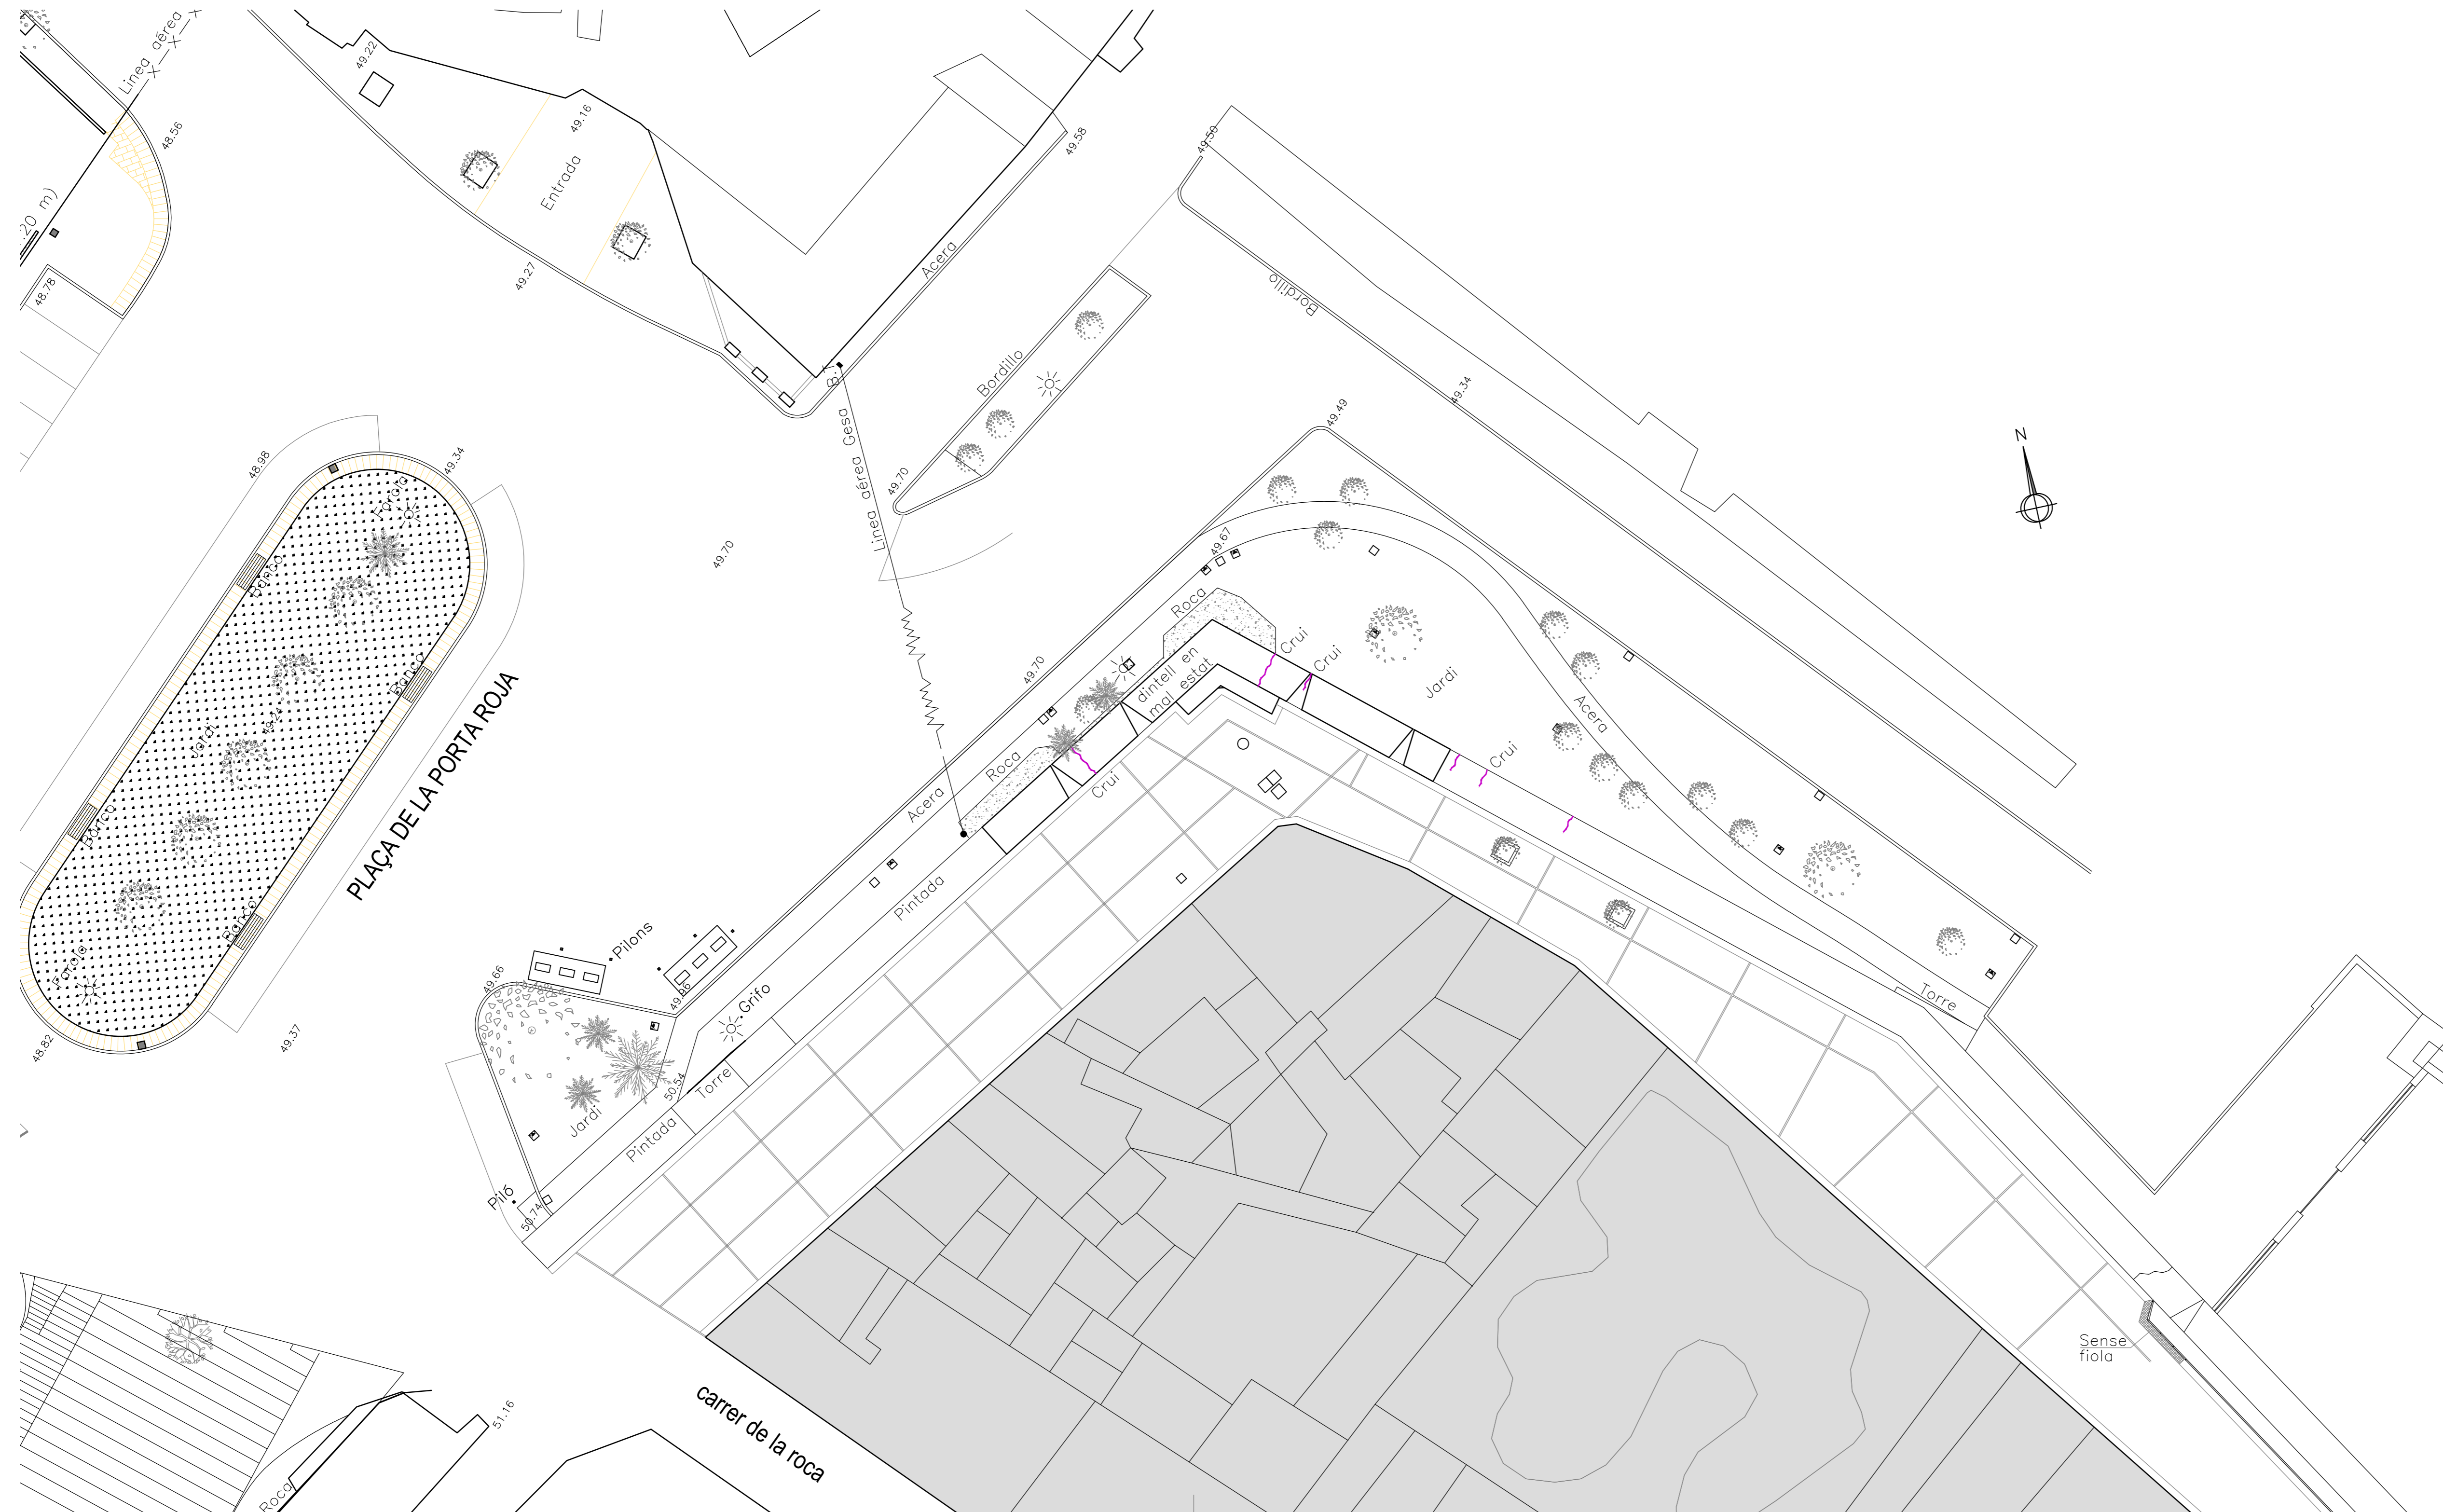
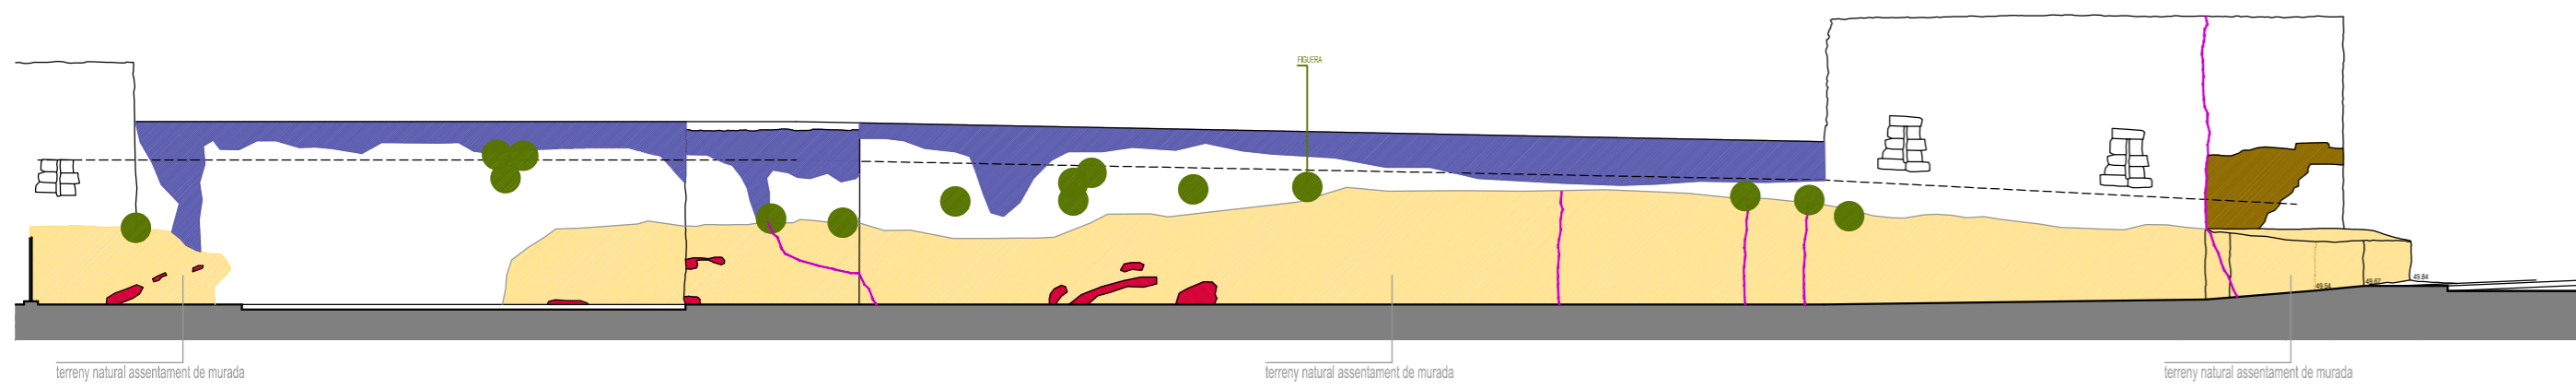
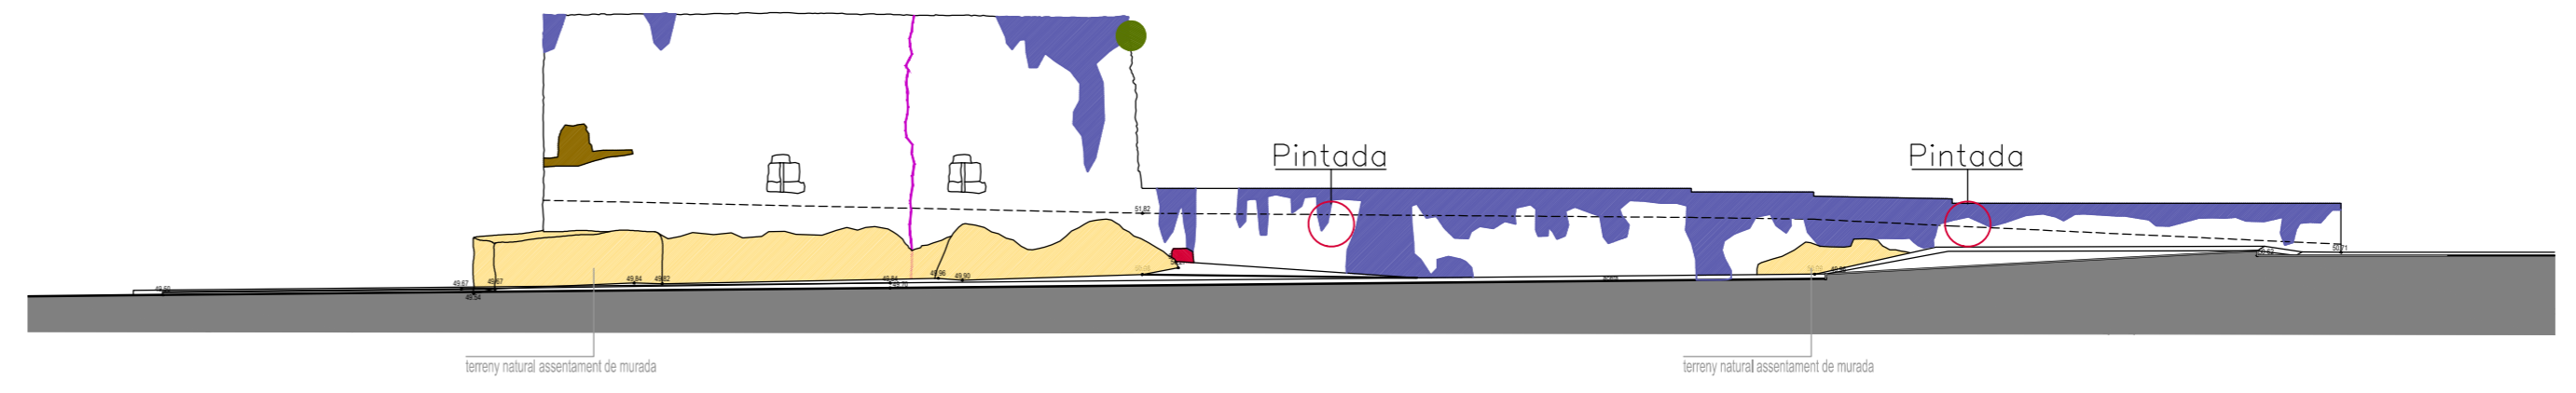
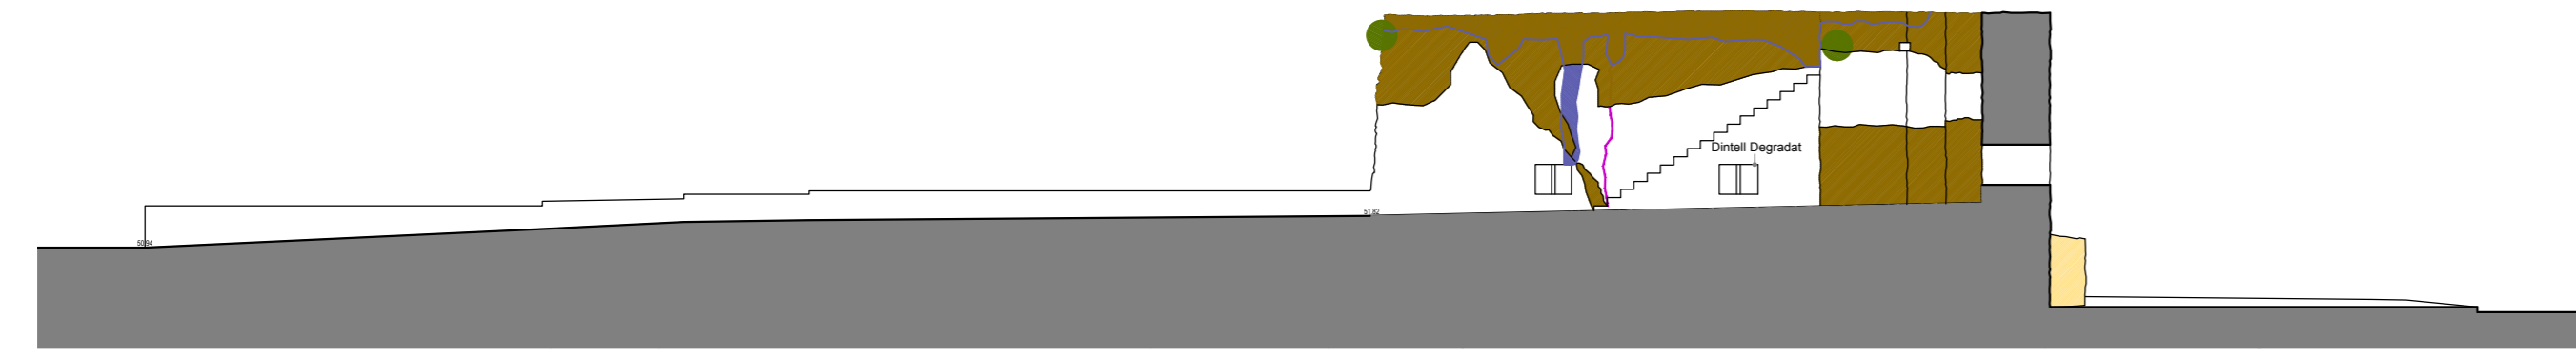
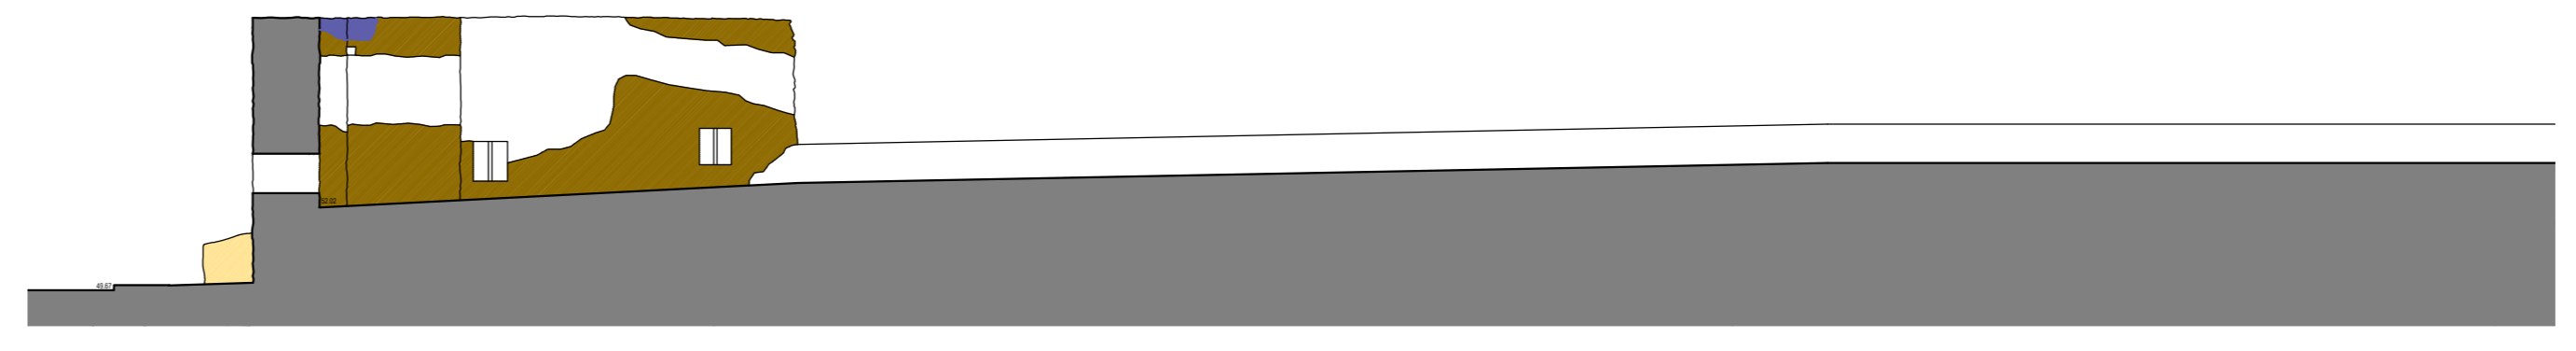
30-15
01C
 15.09.2016
 30-15 Estat Actual-sub-dif

LEGENDA DE LESIONS

- - Zona amb Rentat diferencial
- - Zona amb creixements vegetals
- - Zona amb Erosions / Disgregacions
- - Fisura continua
- - Budat de juntes

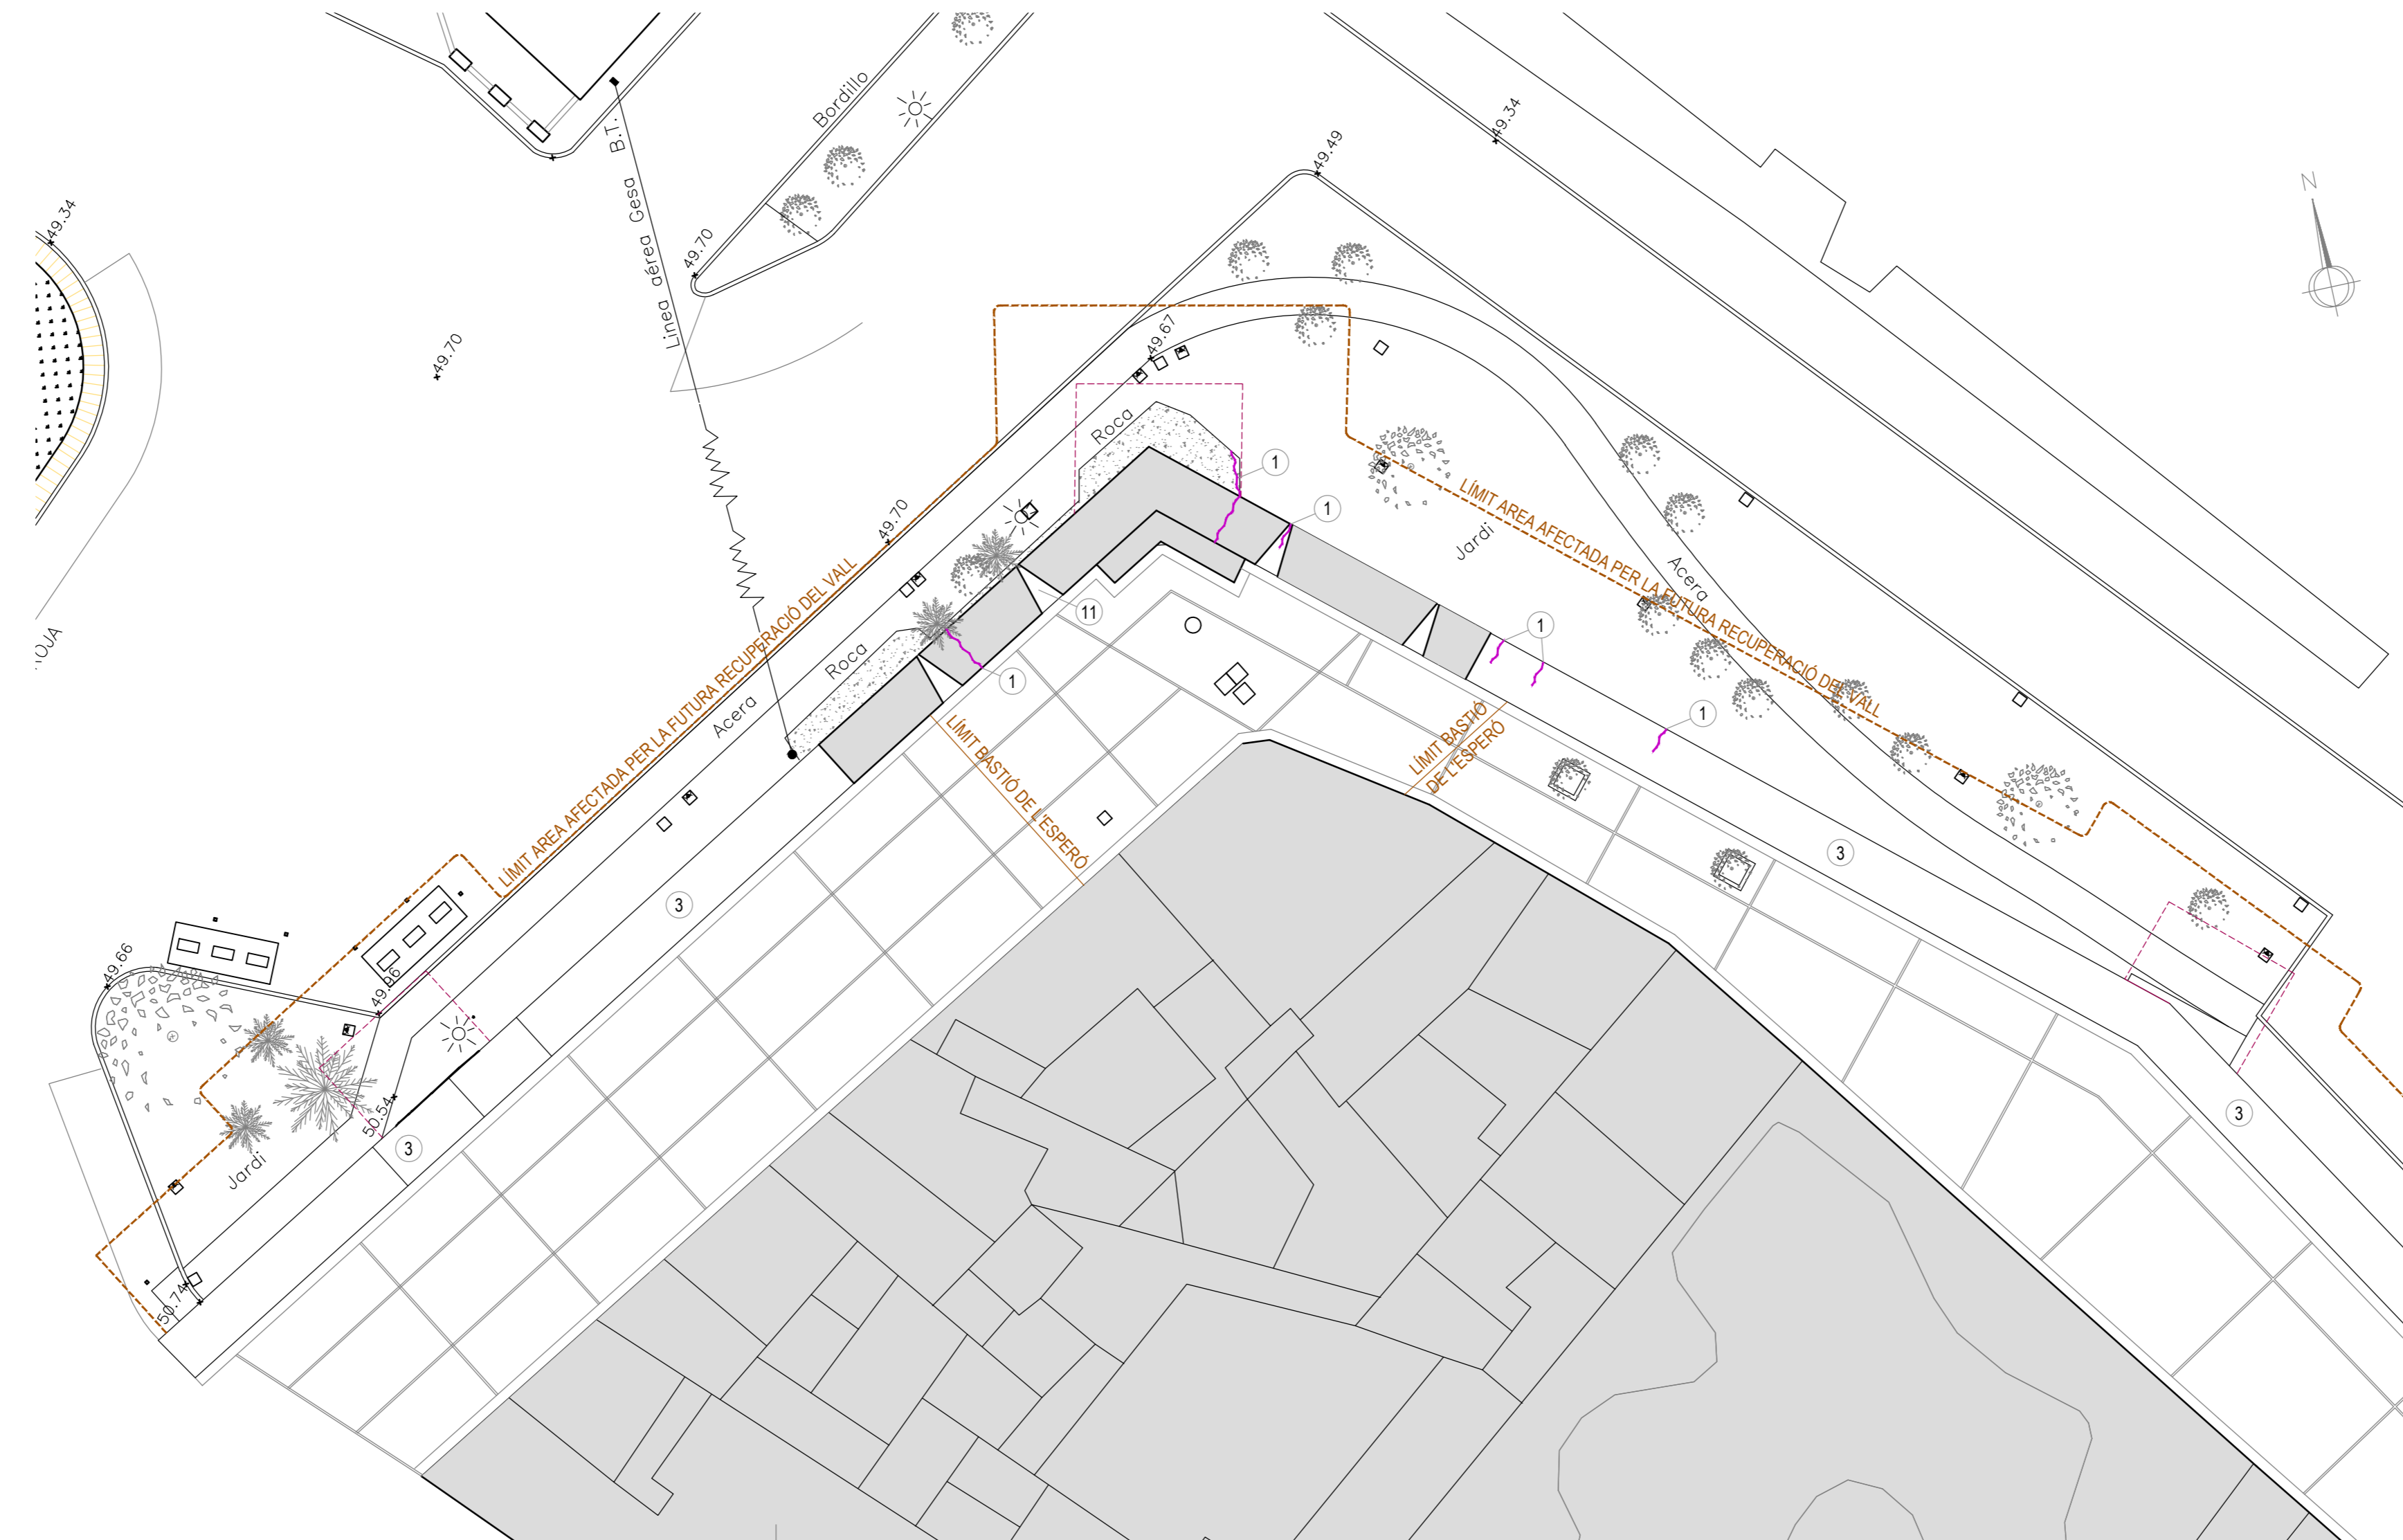
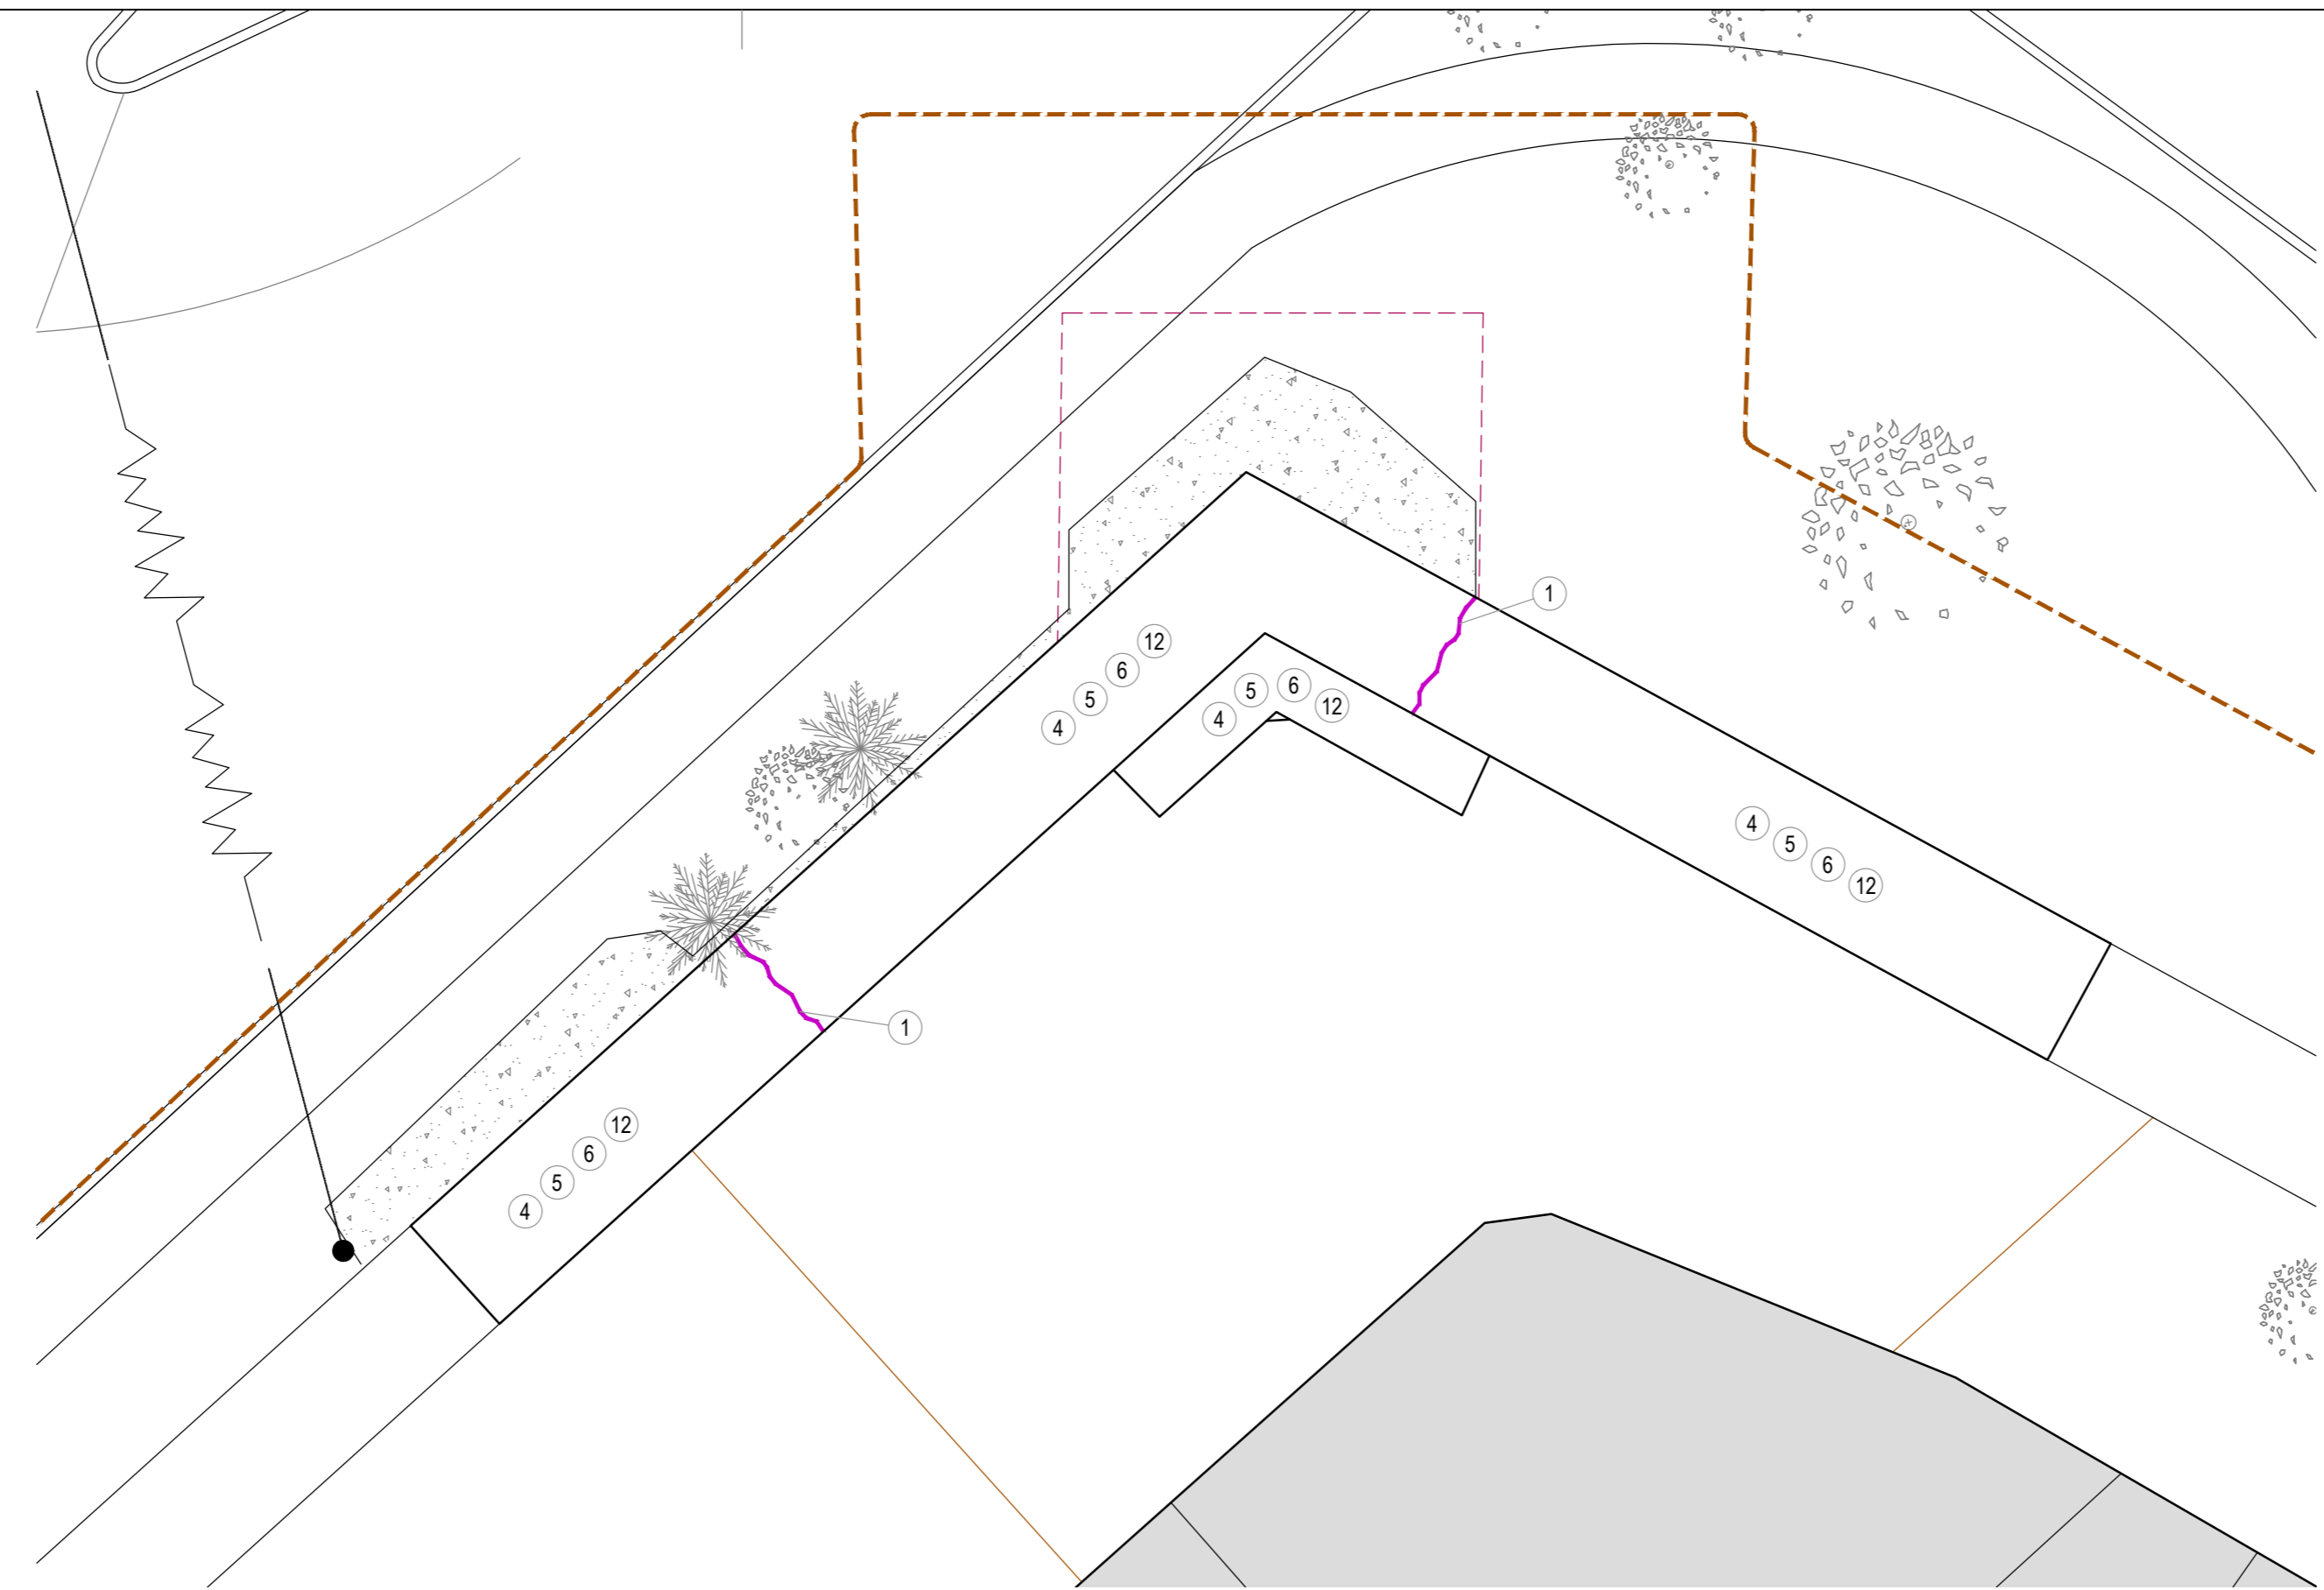
02B

LLEGENDA D'INTERVENCIIONS

- ① Cruï a netejar i omplir amb morter i abeurada de calç
- ② Graffiti a netejar
- ③ Neteja parament
- ④ Eliminar plantes
- ⑤ Eliminar terres i sanejar
- ⑥ Consolidació amb mamposteria amoterada
- ⑦ Rejuntar
- ⑧ Rejuntar amb acabat fi de calç
- ⑨ Rejuntar deixant pedres molt marcades
- ⑩ Reparació sagelera
- ⑪ Protecció part superior murada
- ⑫ Fiola a reposar
